Nr. 887/28.06.2021

R A P O R T

privind vizita desfășurată la Centrul de Îngrijire și Asistență Olteni, comuna Olteni, jud.Teleorman

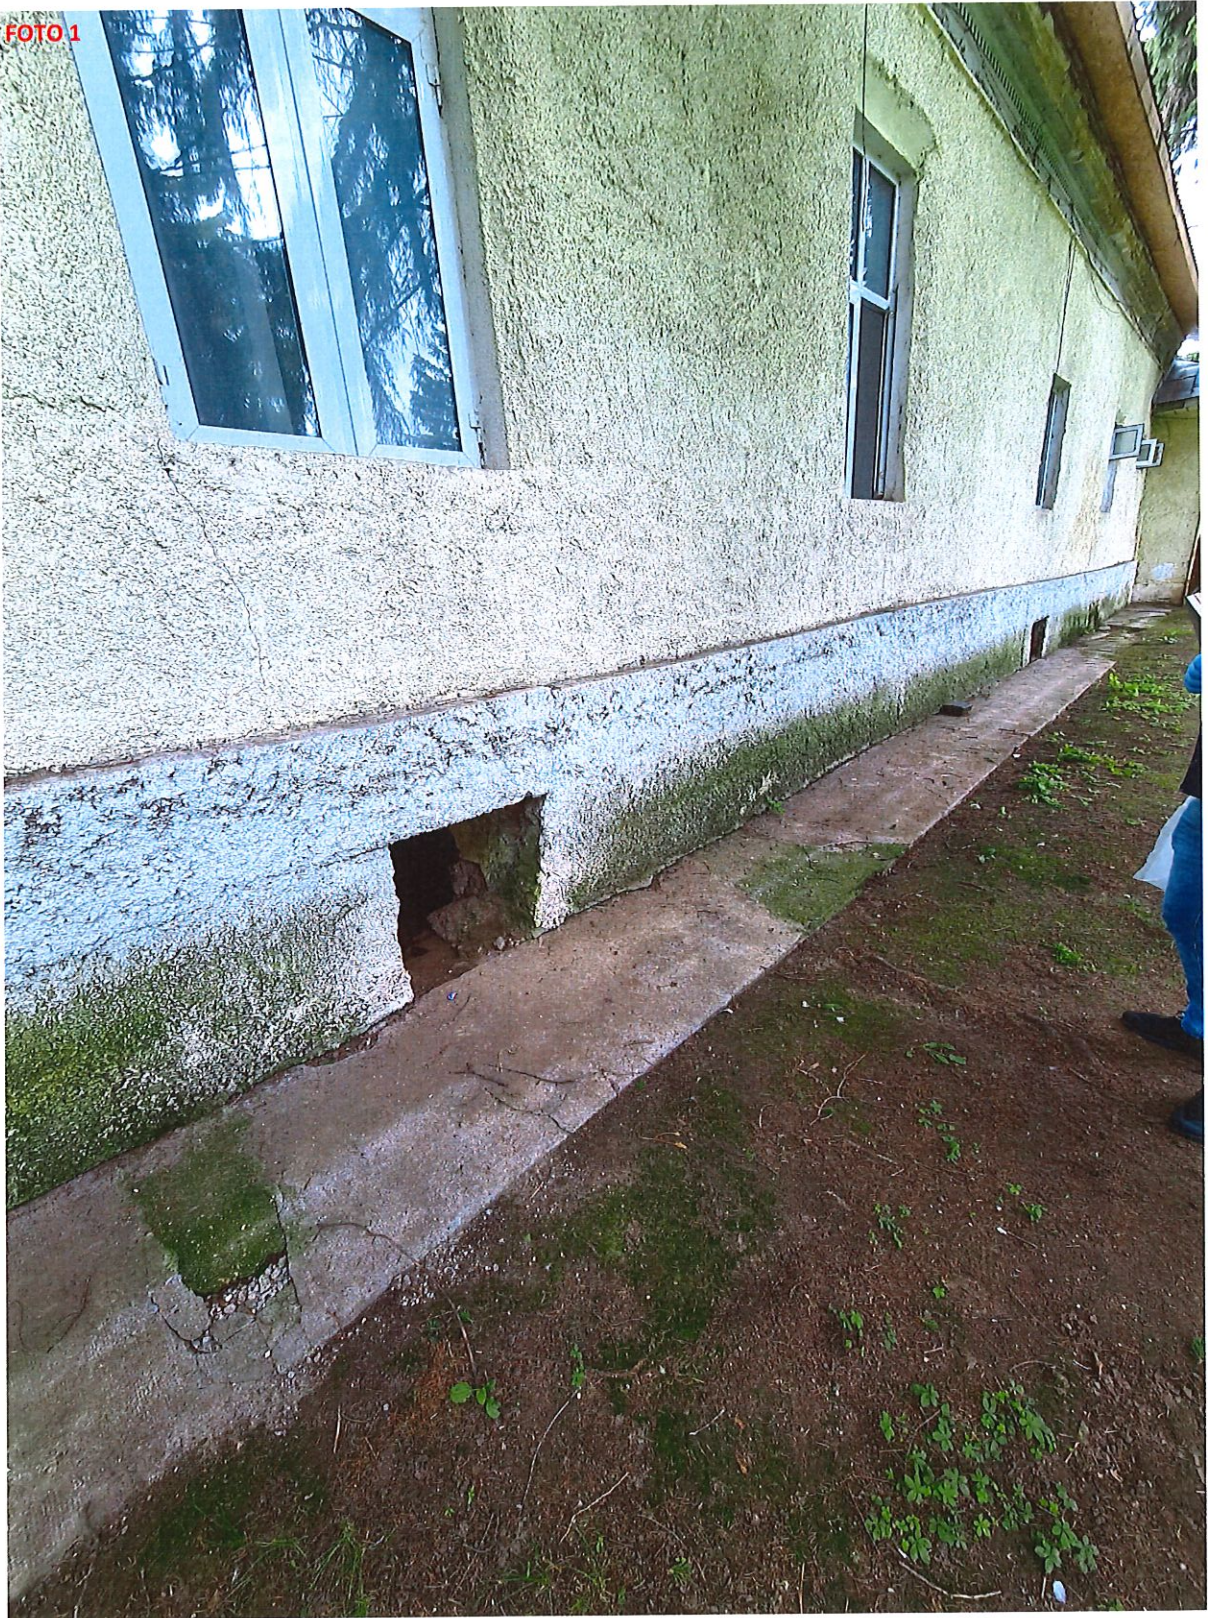
FOTO 1

Imobilul, construit în anul 1964, deși este poziționat în comunitate, **are un aspect neîngrijit, de clădire părăsită, cu urme grave de degradare, mucegai și igrasie, ce ridică mari probleme în ceea ce privește utilitatea acestuia.** (vezi foto 1)

- b) închiderea de urgență a Centrului de Îngrijire și Asistență Olteni, jud.Teleorman

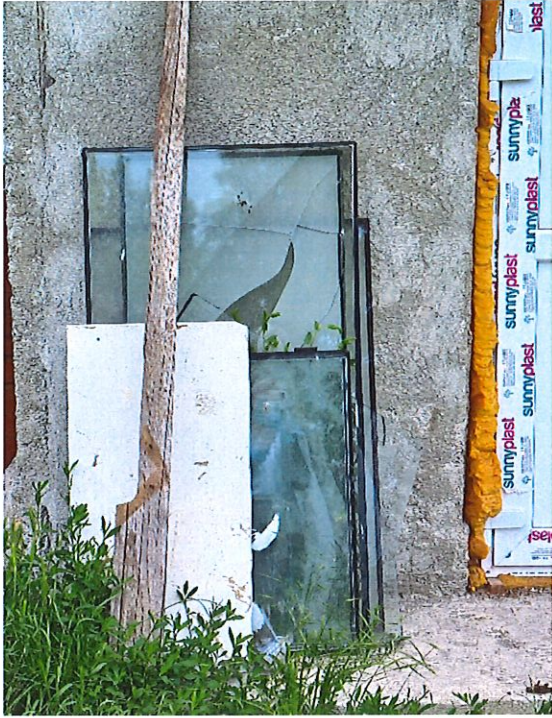
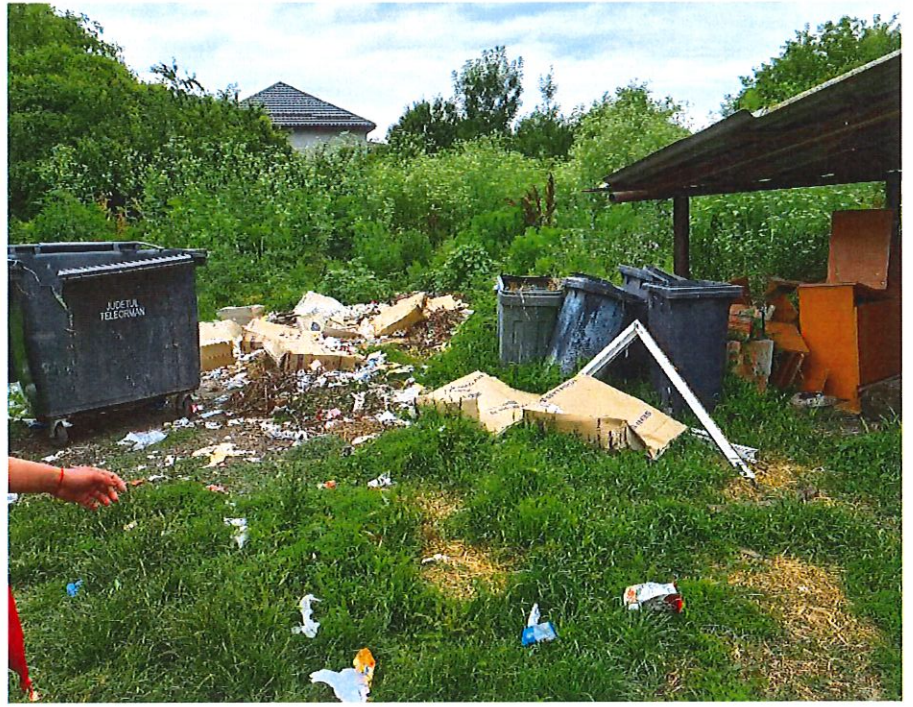
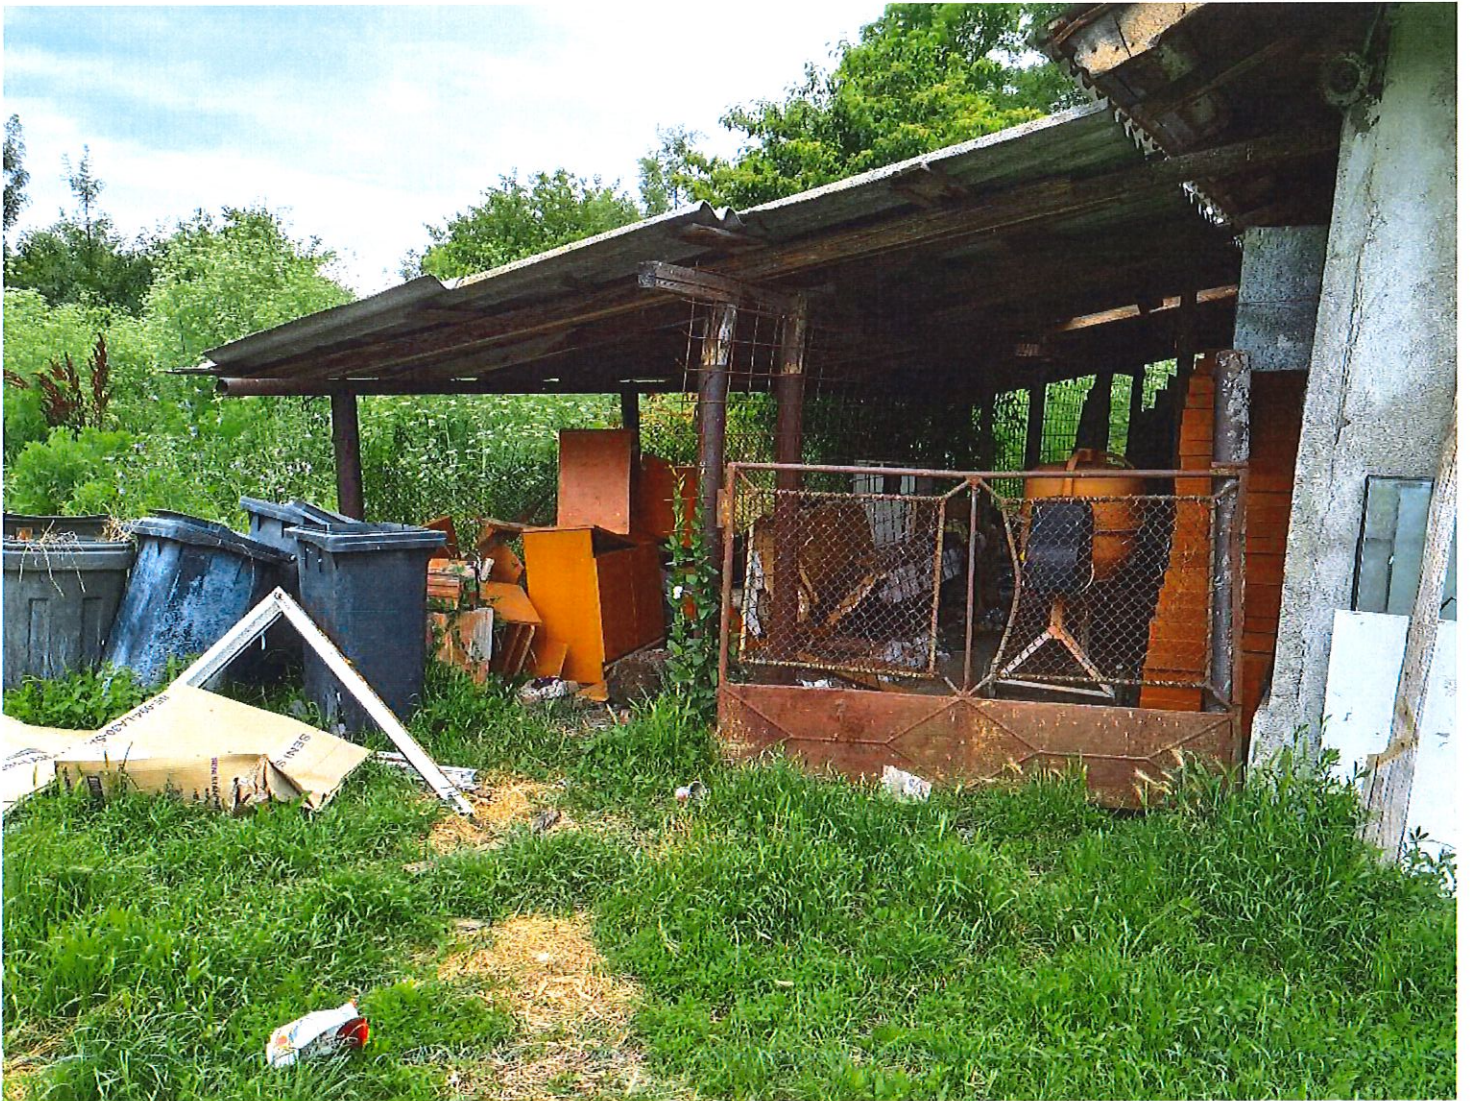
Foto 2

Curtea centrului este generoasă, dar neîngrijită, în partea din spate a acesteia se aflau aruncate gunoaie, resturi de materiale de construcții, bolovani de ciment, bunuri materiale defecte (vase wc sparte, scaune și paturi rupte, scaune rulante vechi și rupte, geamuri sparte, aparate electrocasnice ruginite etc.) (vezi foto 2, 3).

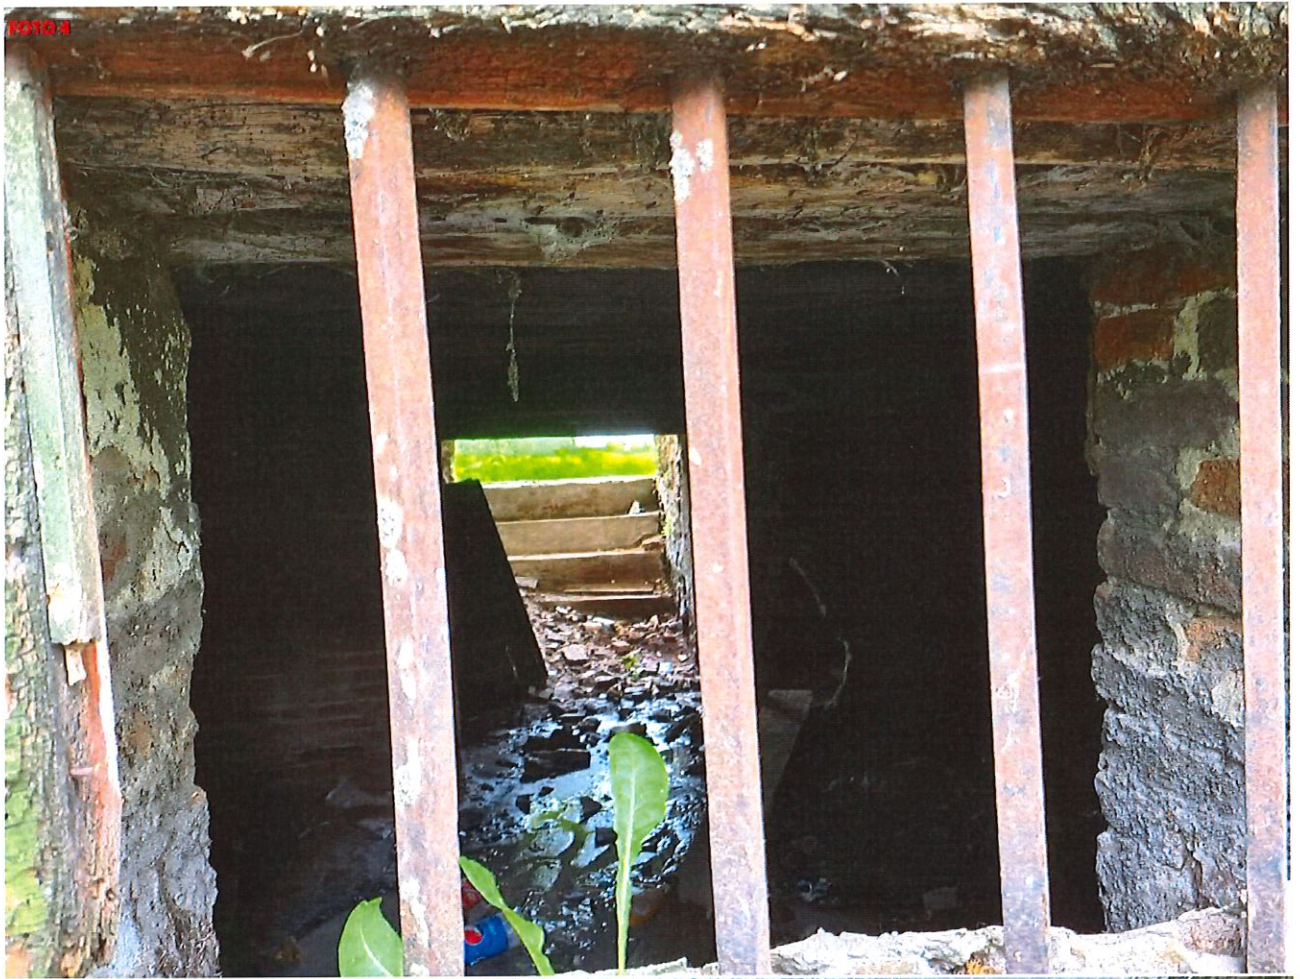
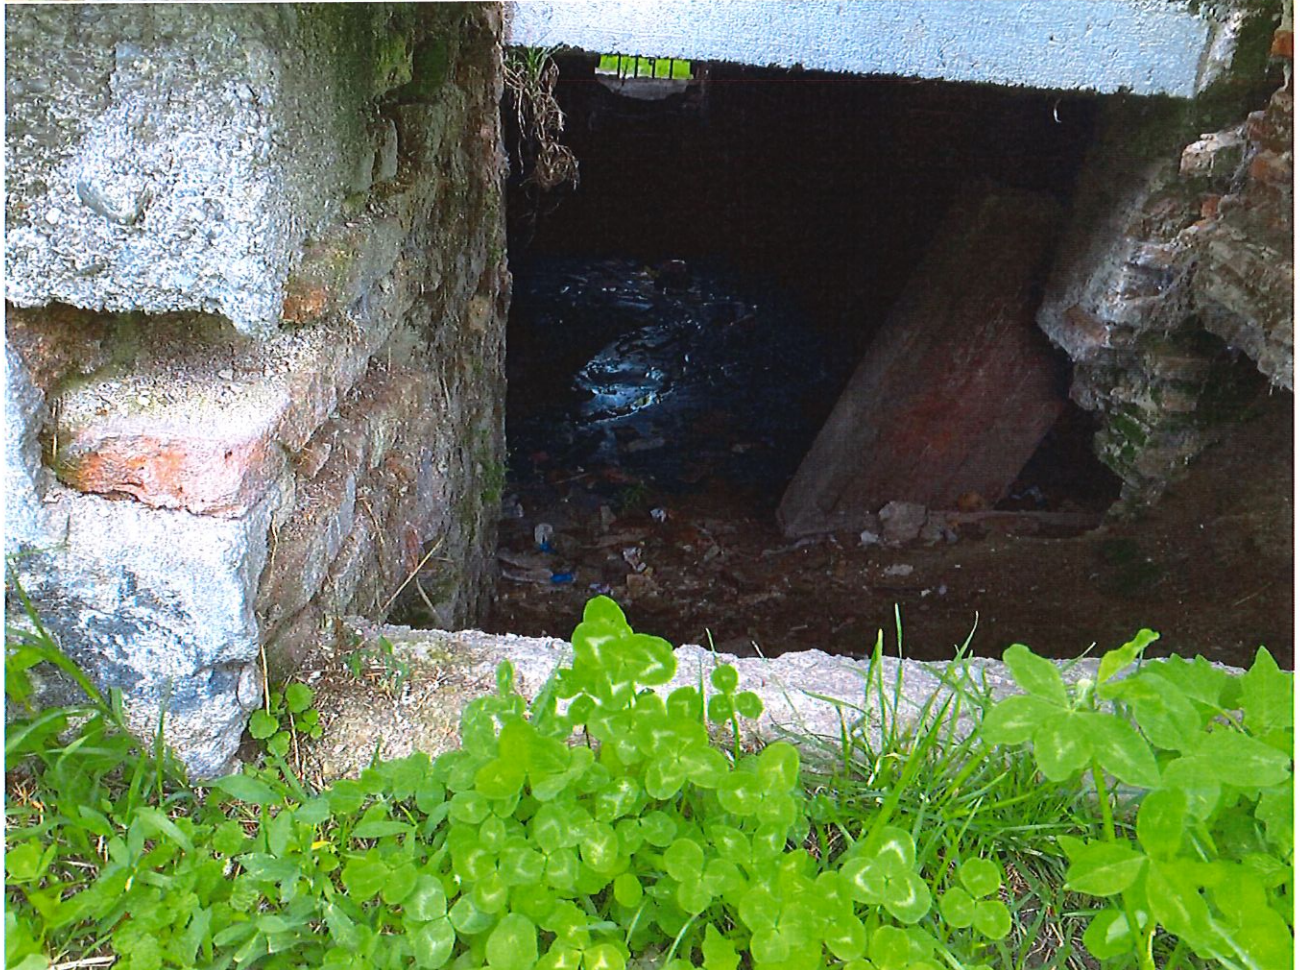
Foto 4

Subsolul clădirii este insalubru, inundat și plin de deșeuri alimentare și gunoaie, lucru care duce la crearea unui spațiu cu un miros greu de suportat și favorizarea formării mucegaiului care urcă pe pereții clădirii, creând umiditate și exfolierea tencuielii în dormitoarele beneficiarilor. A fost observat faptul că, spre acest spațiu erau căi de acces nesecurizate, acest lucru punând în pericol sănătatea și integritatea beneficiarilor (vezi foto 4) .

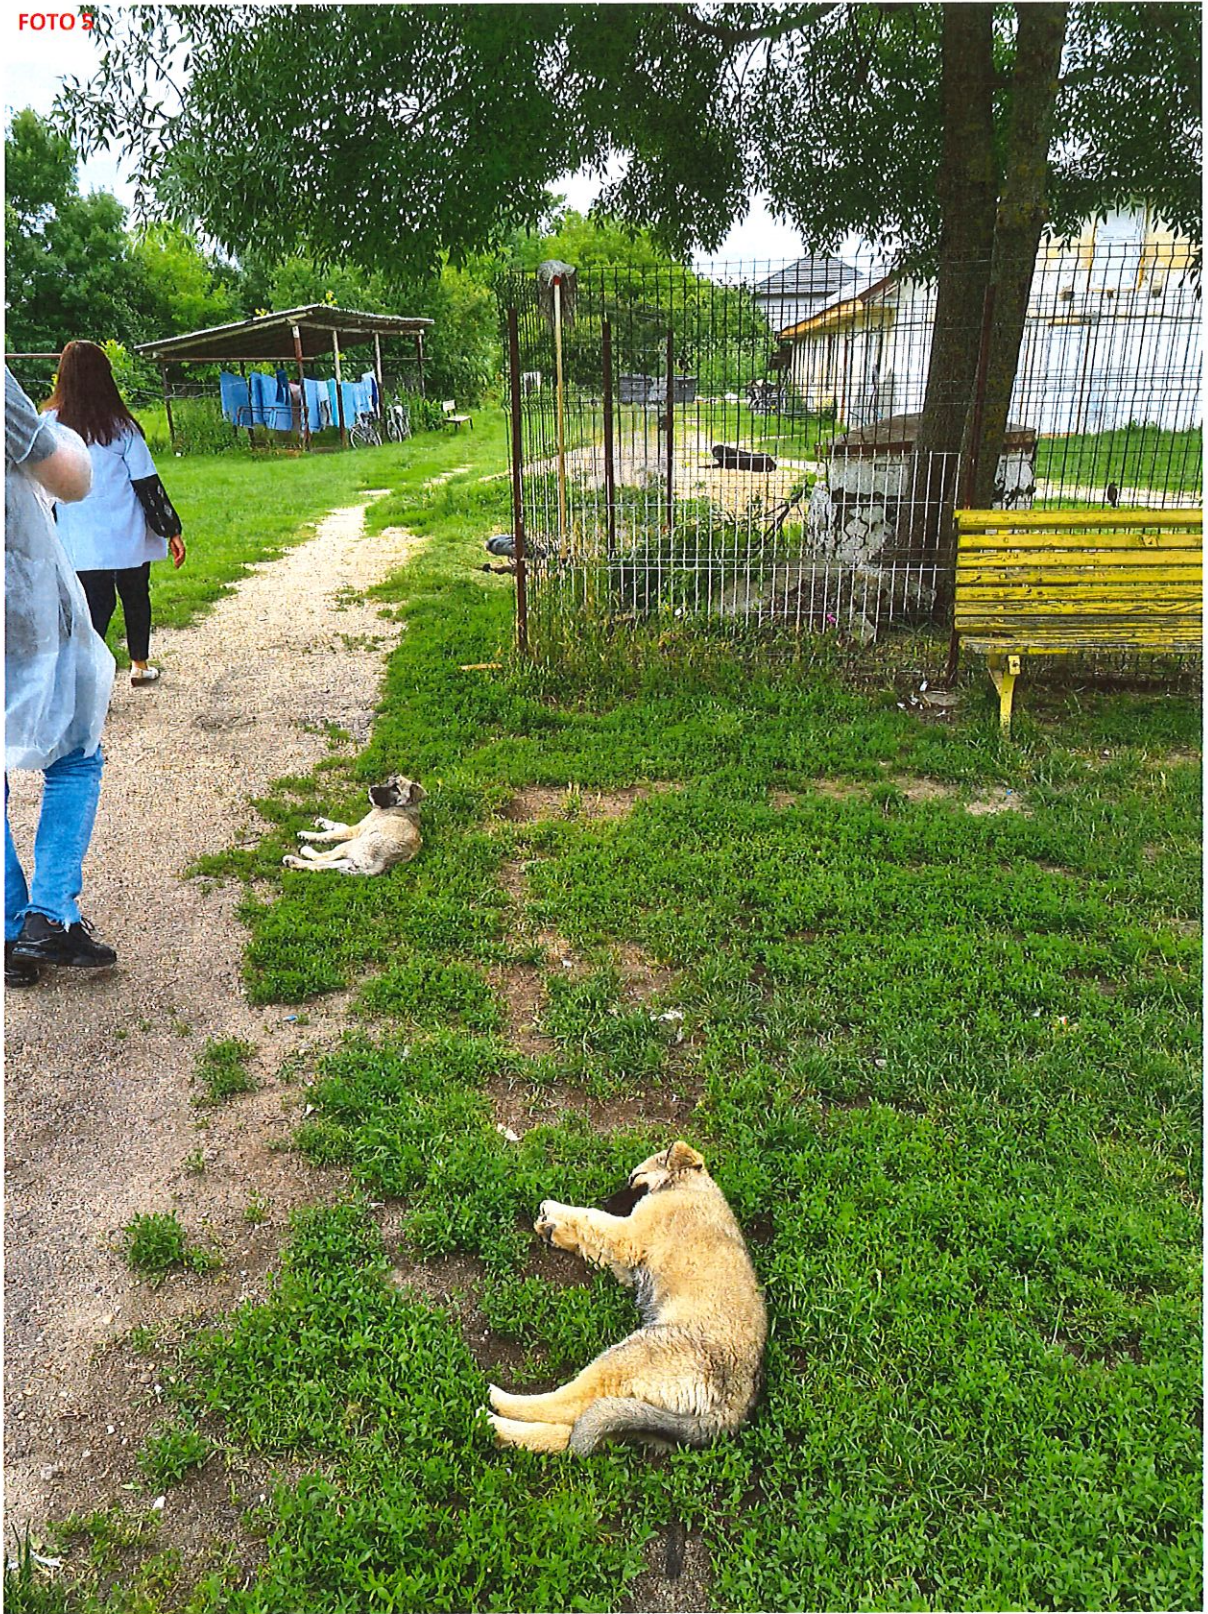
FOTO 5

În toată curtea centrului sunt foarte mulți câini, care din declarațiile beneficiarilor a reieșit faptul că pot fi agresivi (vezi foto 5).

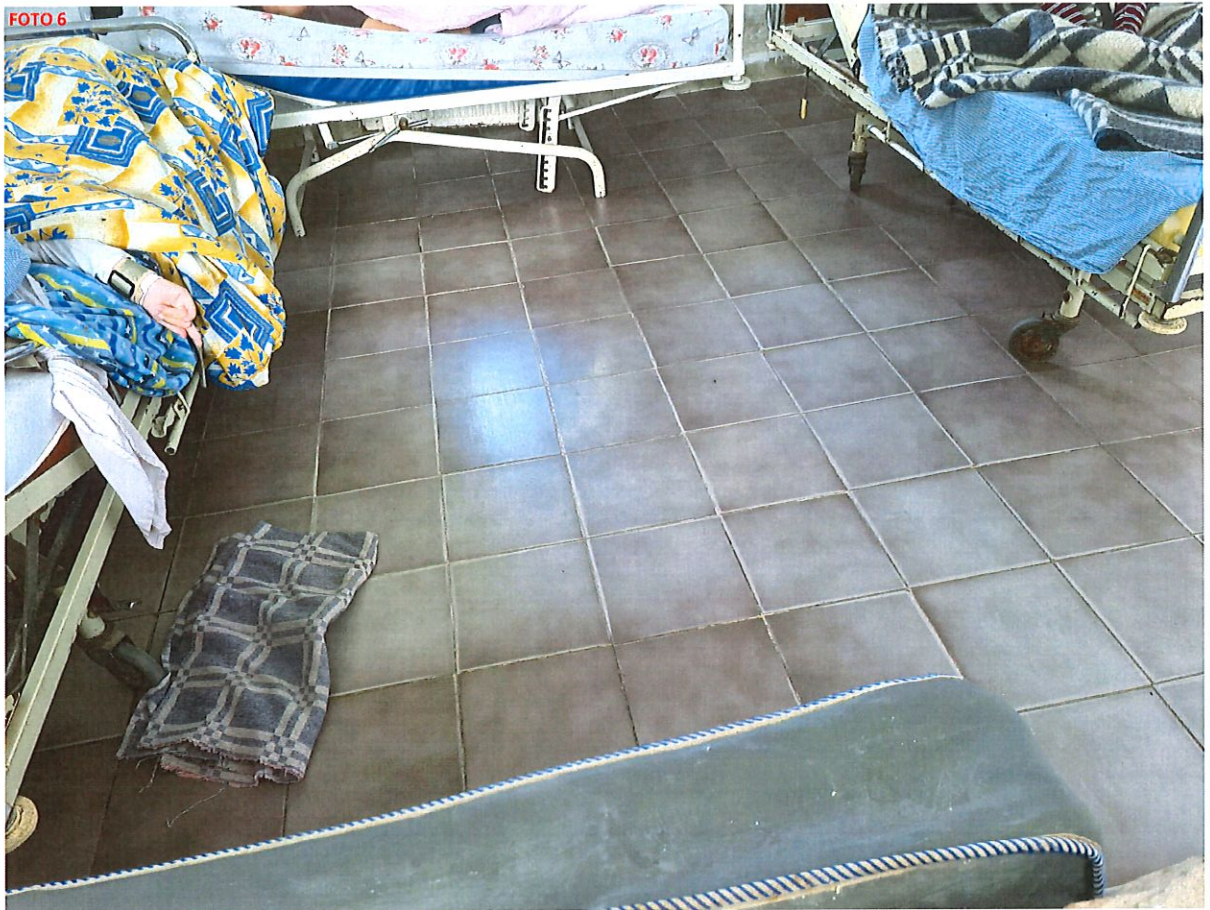
Spațiul de cazare destinat beneficiarilor este împărțit într-un număr de 18 dormitoare, 15 dintre ele găzduind câte 3 beneficiari (vezi foto 6), două fiind dotate cu câte un singur pat, iar unul găzduind 4 beneficiari.

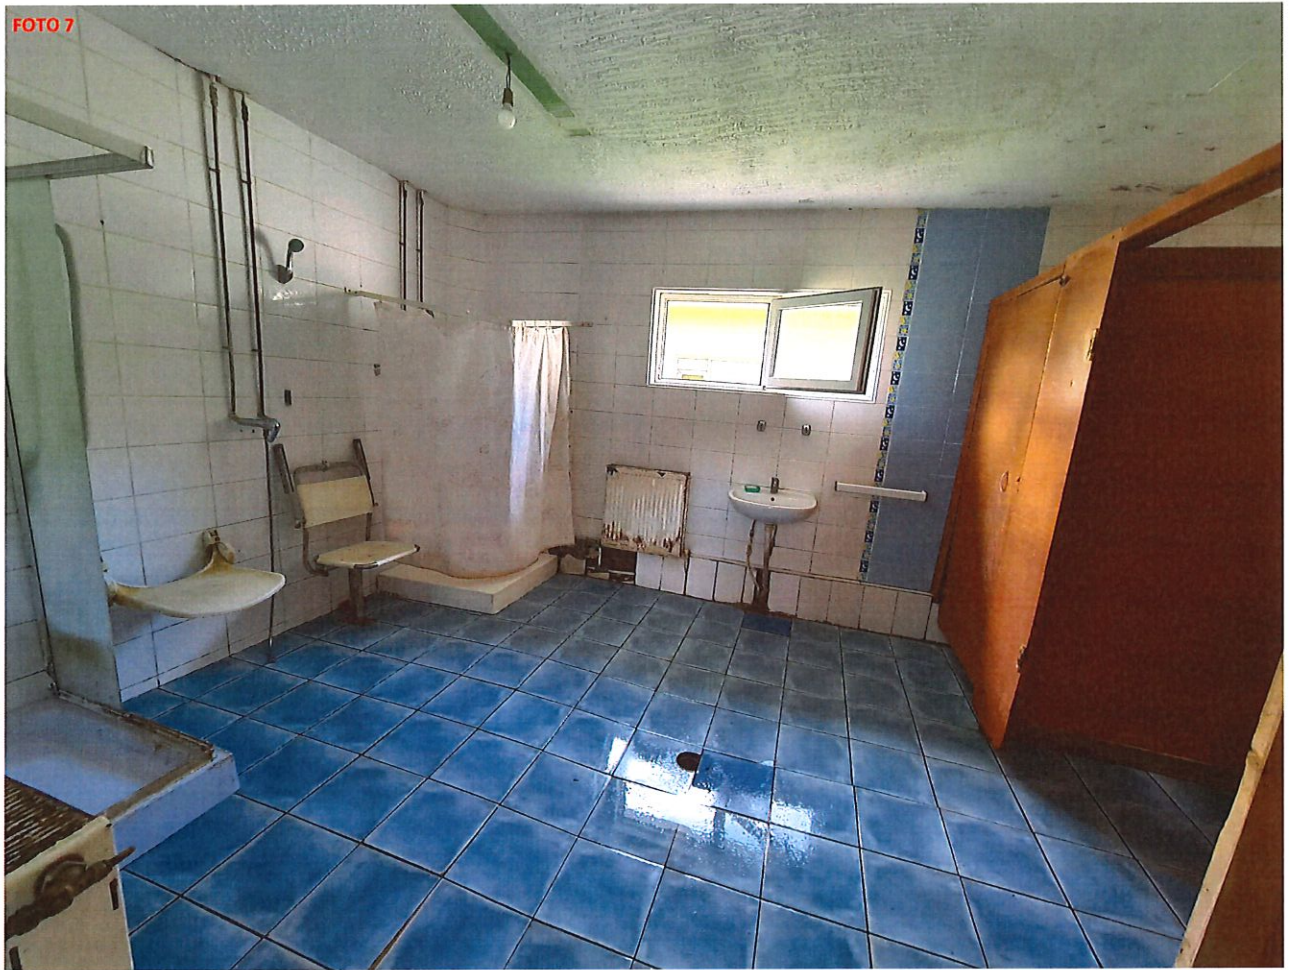
FOTO 7

Cabinele de duș erau rupte, ruginite, sparte, iar toaletele nu aveau capace și nici uși pentru asigurarea intimității beneficiarilor (vezi foto 7,8,9). Acestea nu sunt dotate cu consumabile pentru igiena personală.

Faianța era veche, uzată și spartă, fiind locuri unde bucăți din aceasta încă se aflau pe jos, astfel existând pericolul evident ca beneficiarii să se poată răni atât pe ei, cât și pe ceilalți din jur.

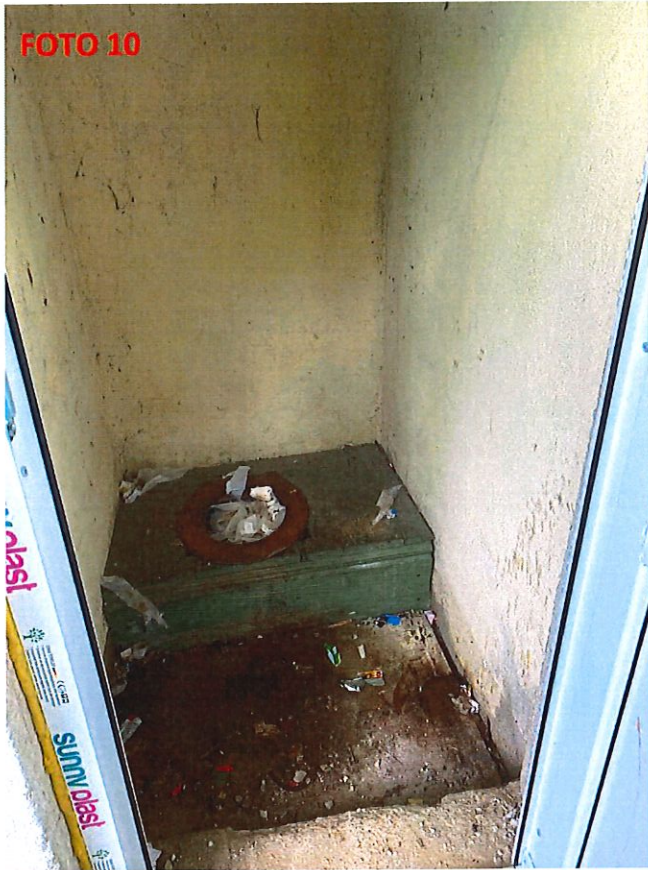
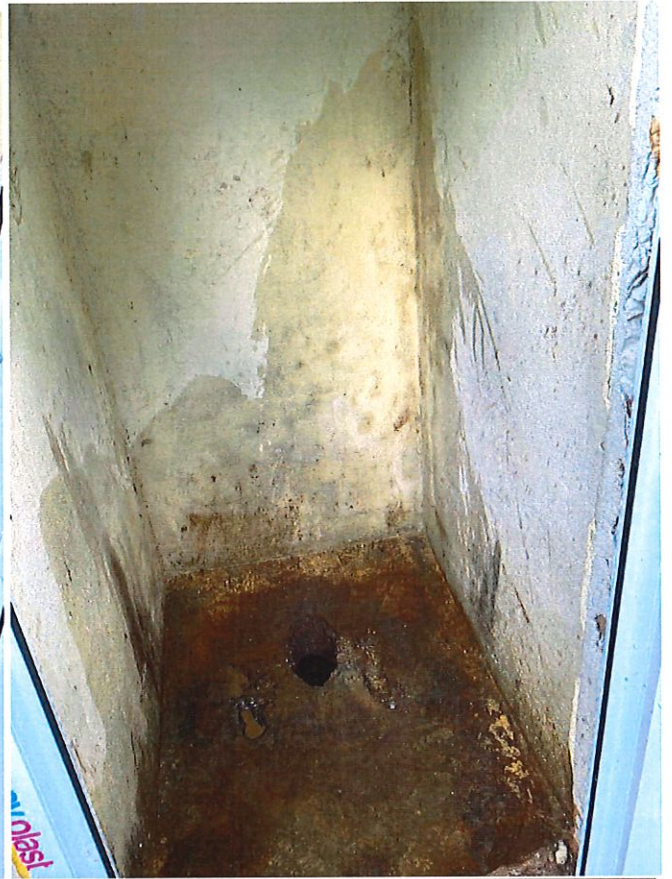
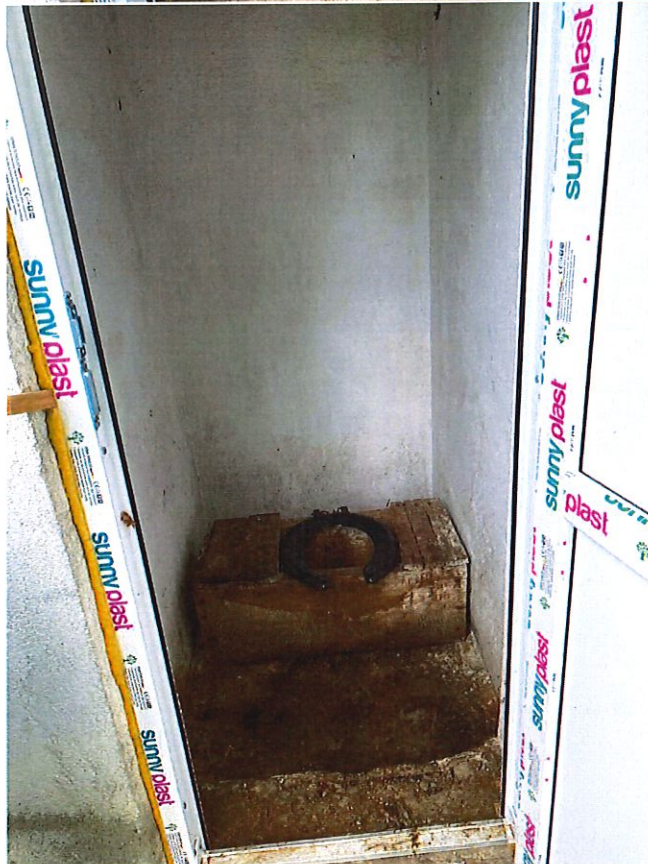
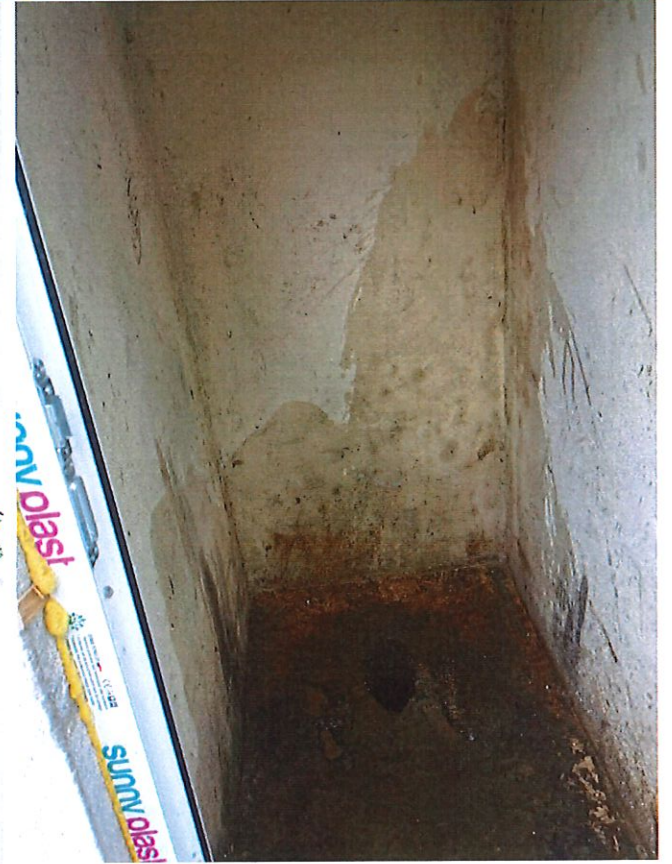
Foto 10

În apropierea acestora, existau 6 găuri în beton, de dimensiuni mari, neacoperite, ce fac legătura cu fosa septică, în zonă persistând un miros greu de suportat, pestilențial de materii fecale. (vezi foto 10, 11).

Acestă zonă expune beneficiarii la un risc crescut de accidentare, precum și expunerea la germeni patogeni ce pot determina infecții ale căilor respiratorii, aparatului digestiv, aparatului genito-urinar, ce pot conduce la deteriorarea semnificativă a stării de sănătate.

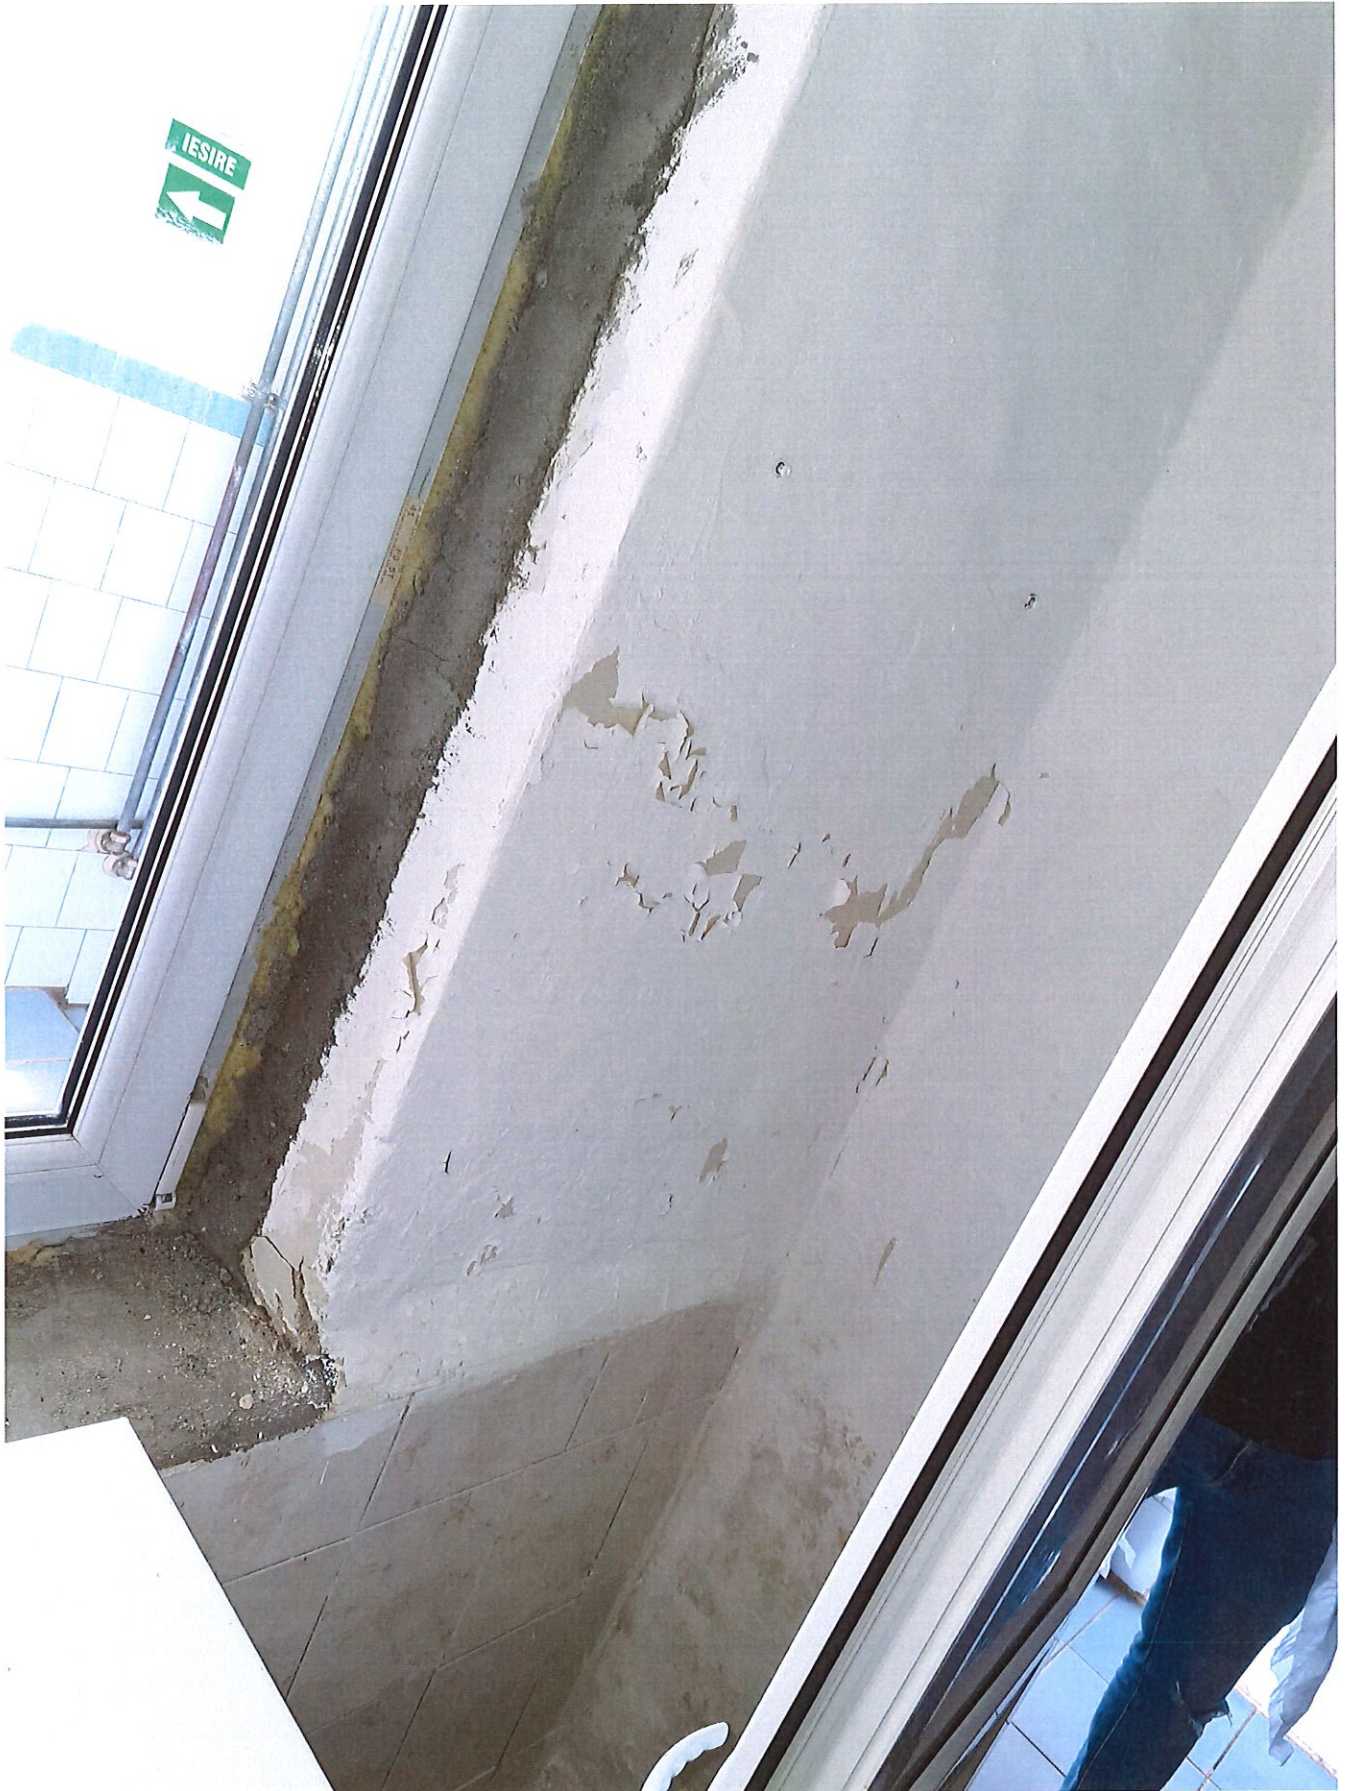
Foto 12

În urma lucrărilor de schimbare a ușilor și a geamurilor, pereții din jurul tocurilor și pervazurilor erau decopertate până la cărămidă fără a fi tencuite. (vezi foto 12, 13, 14).

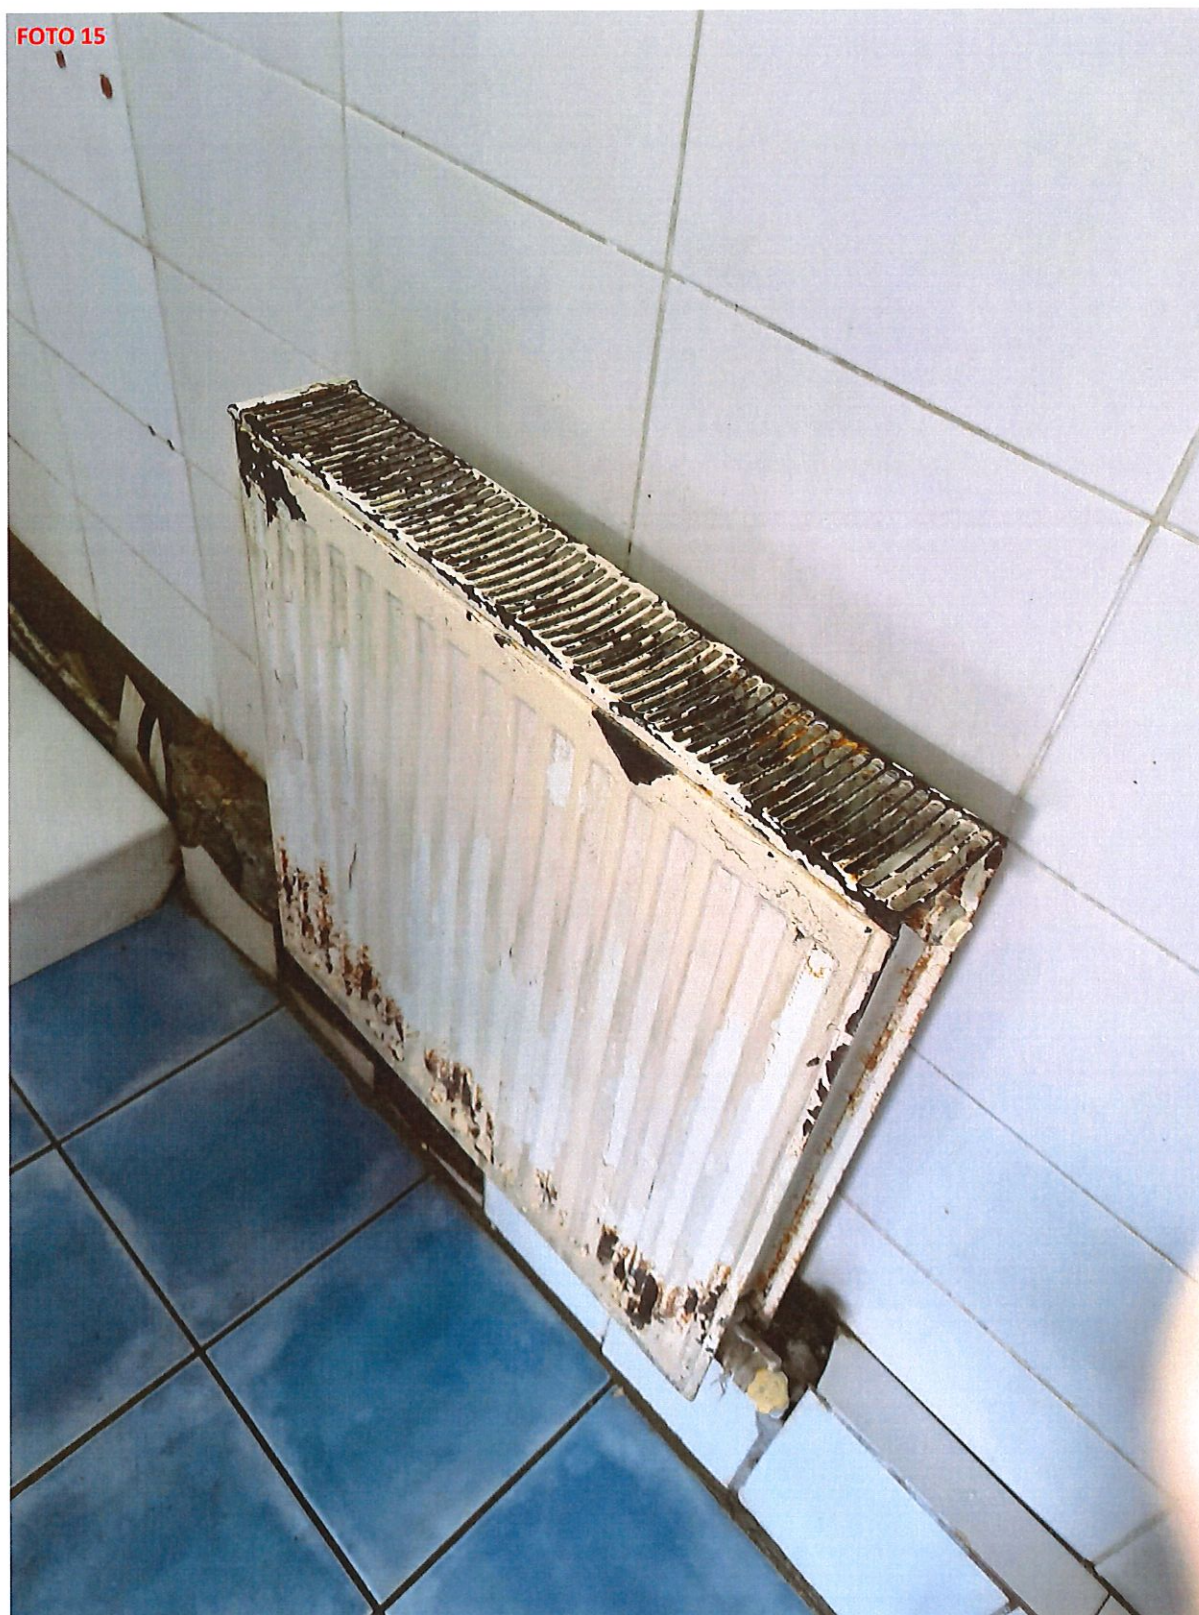
FOTO 15

Echipamentele de încălzire pentru asigurarea confortului termic din cadrul dormitoarelor, erau deteriorate, țevile și caloriferele erau rupte și ruginite, încălzirea putându-se face doar în anumite dormitoare și spații ale clădirii (vezi foto 15). Din declarațiile unor beneficiari, pentru a se putea încălzi pe perioada iernii, acestora li s-a oferit un reșou, însă acesta a fost luat înapoi în scurt timp.

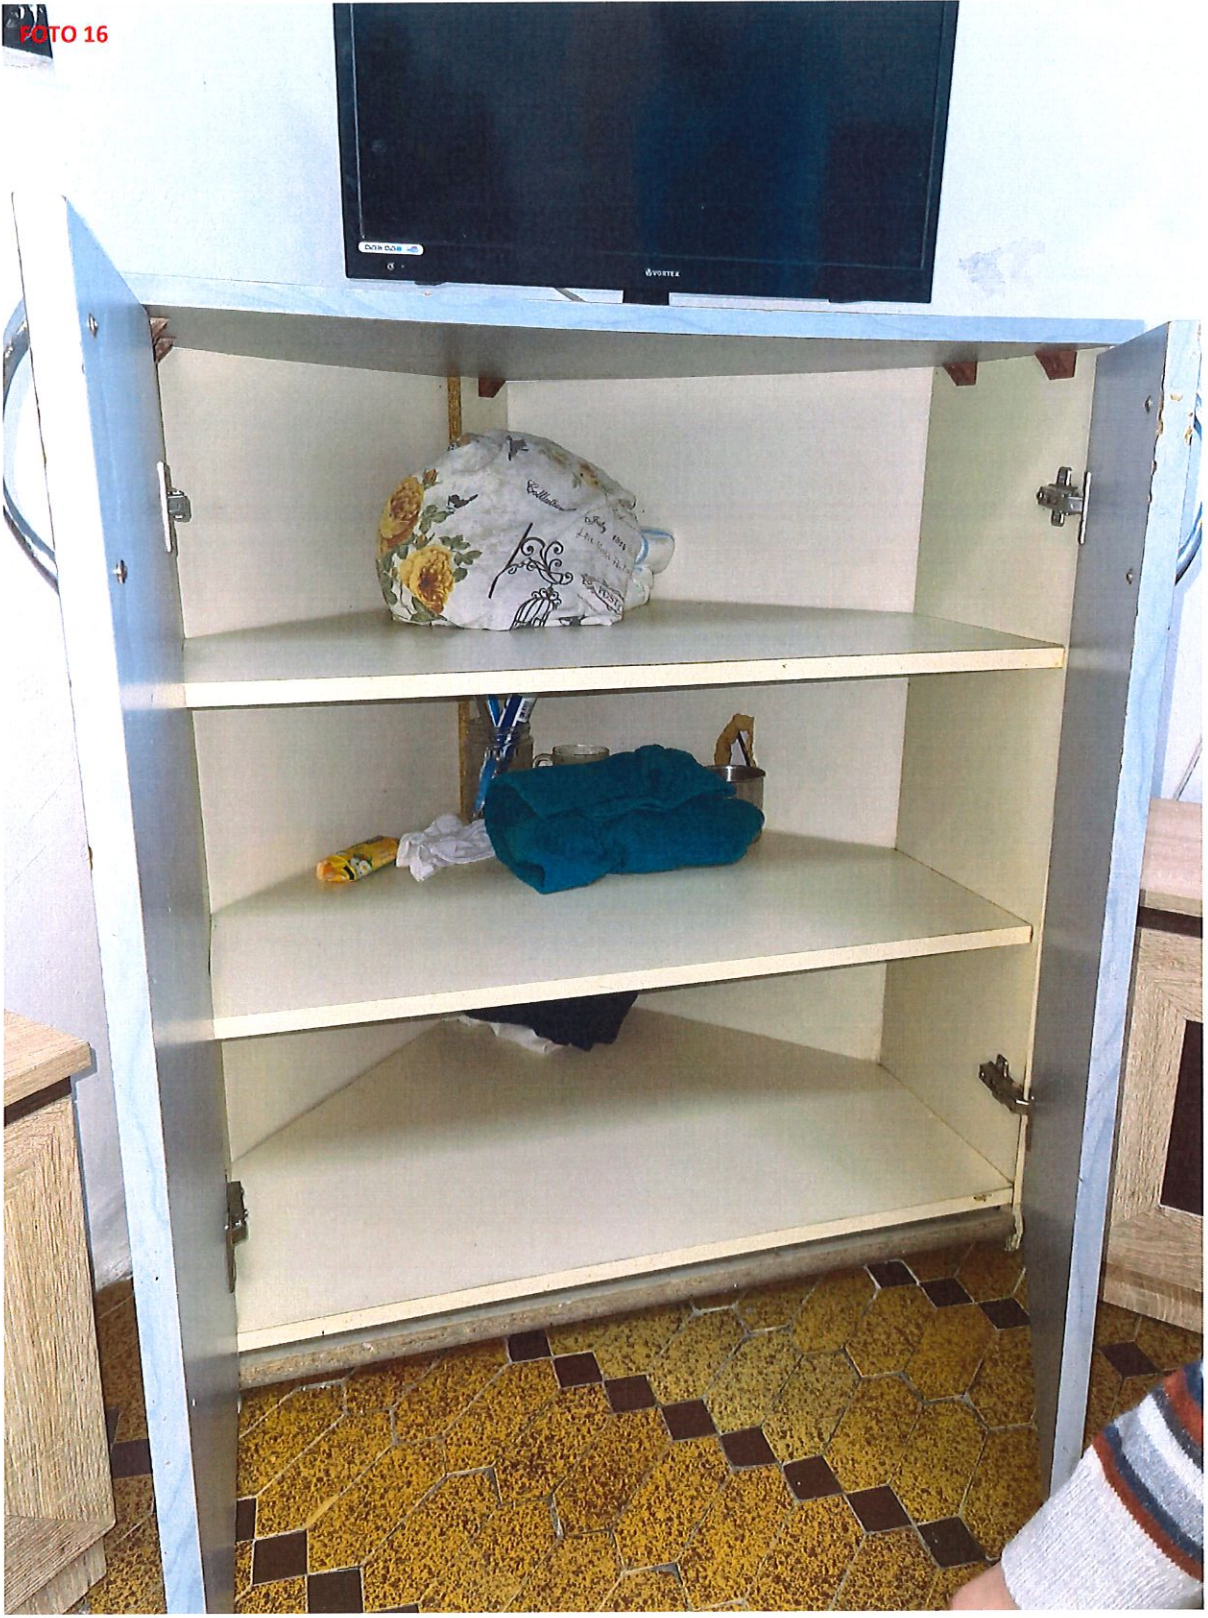
ФОТО 16

Fiecare dormitor este mobilat cu dulap de haine și noptiere. O parte din mobilierul din dormitoare este vechi și deteriorat, dar majoritatea acestora sunt goale, beneficiarii neavând lucruri sau haine personale (vezi foto 16), deși, în magaziile de lângă spălătorie, erau depozitate lenjerii și numeroase haine, atât noi cât și folosite, provenite din donații.

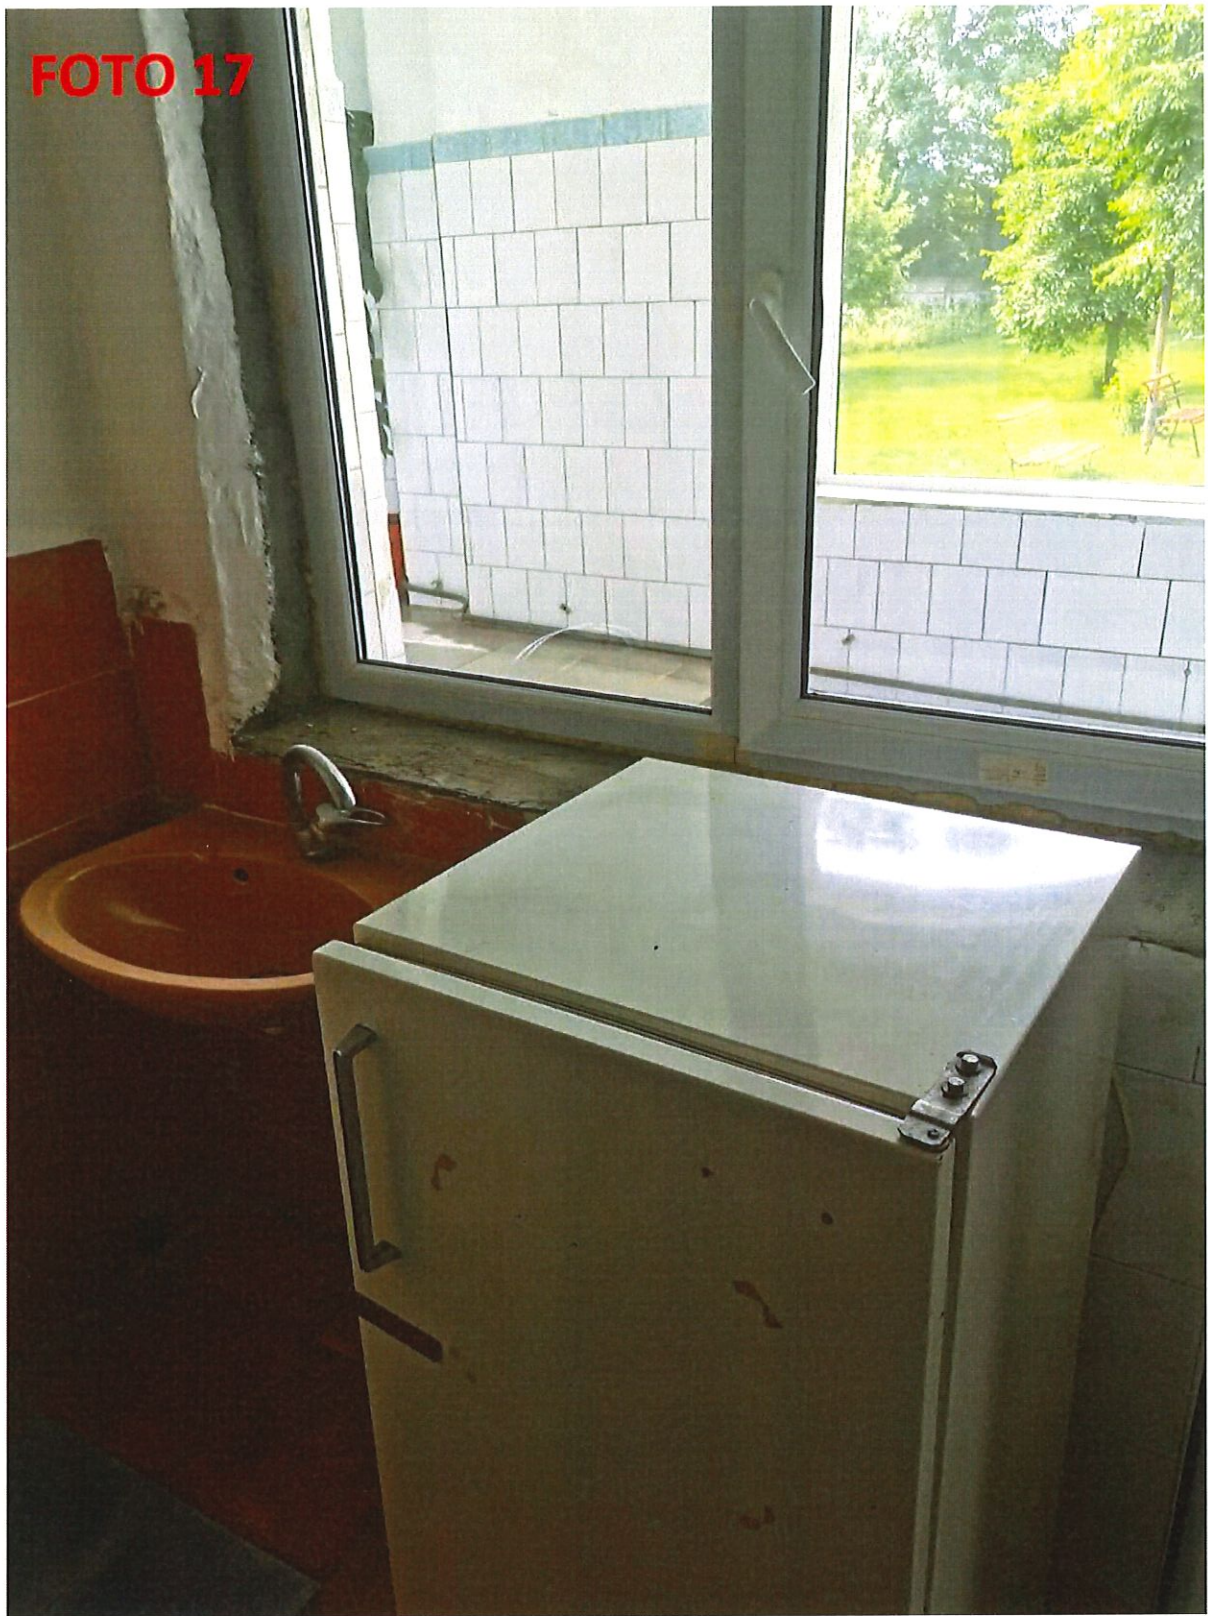
FOTO 17

În dormitoarele beneficiarilor se putea remarca o atmosferă rece, cu iluminat slab, în mare parte fără perdele și draperii, deși în magazia centrului erau depozitate mai multe materiale de acest gen (vezi foto 17).
