Nr. 887/28.06.2021

R A P O R T

privind vizita desfășurată la Centrul de Îngrijire și Asistență Olteni, comuna Olteni, jud.Teleorman

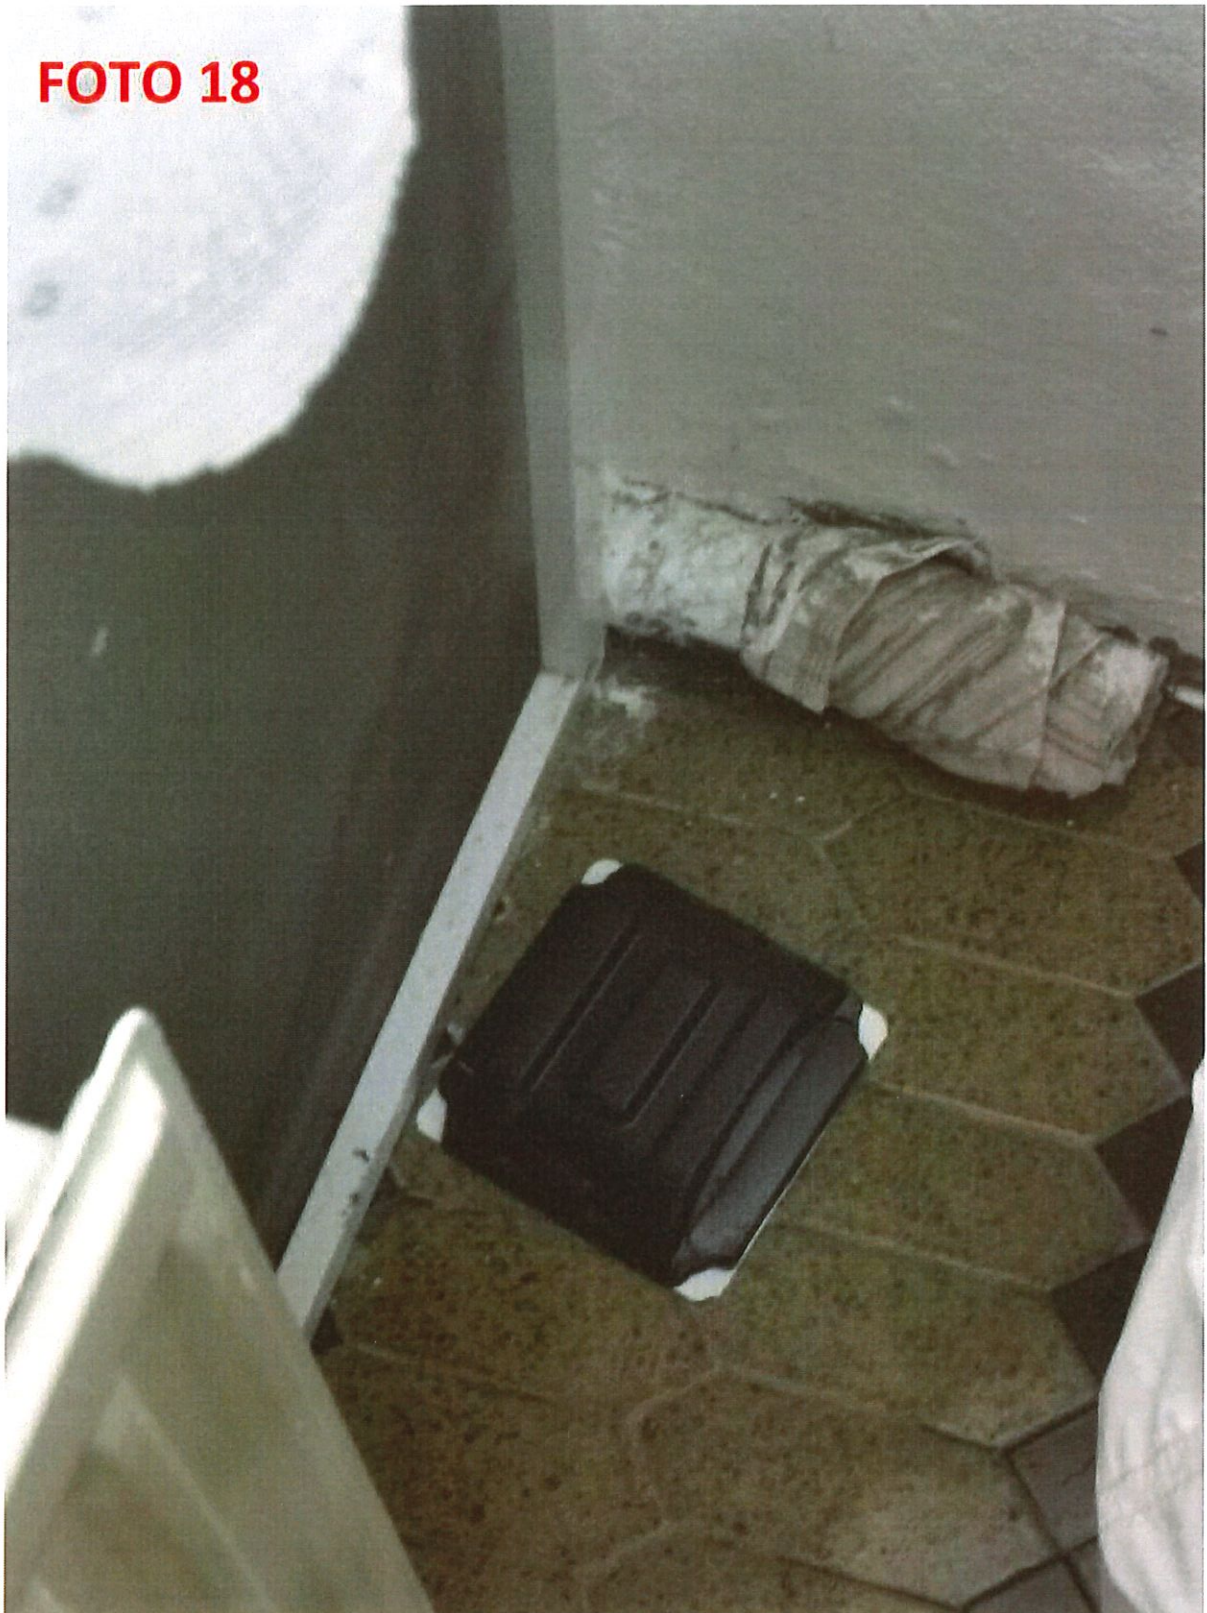
FOTO 18

În fiecare dormitor, sub paturile beneficiarilor, erau amplasate aparate antirozătoare (vezi foto 18).

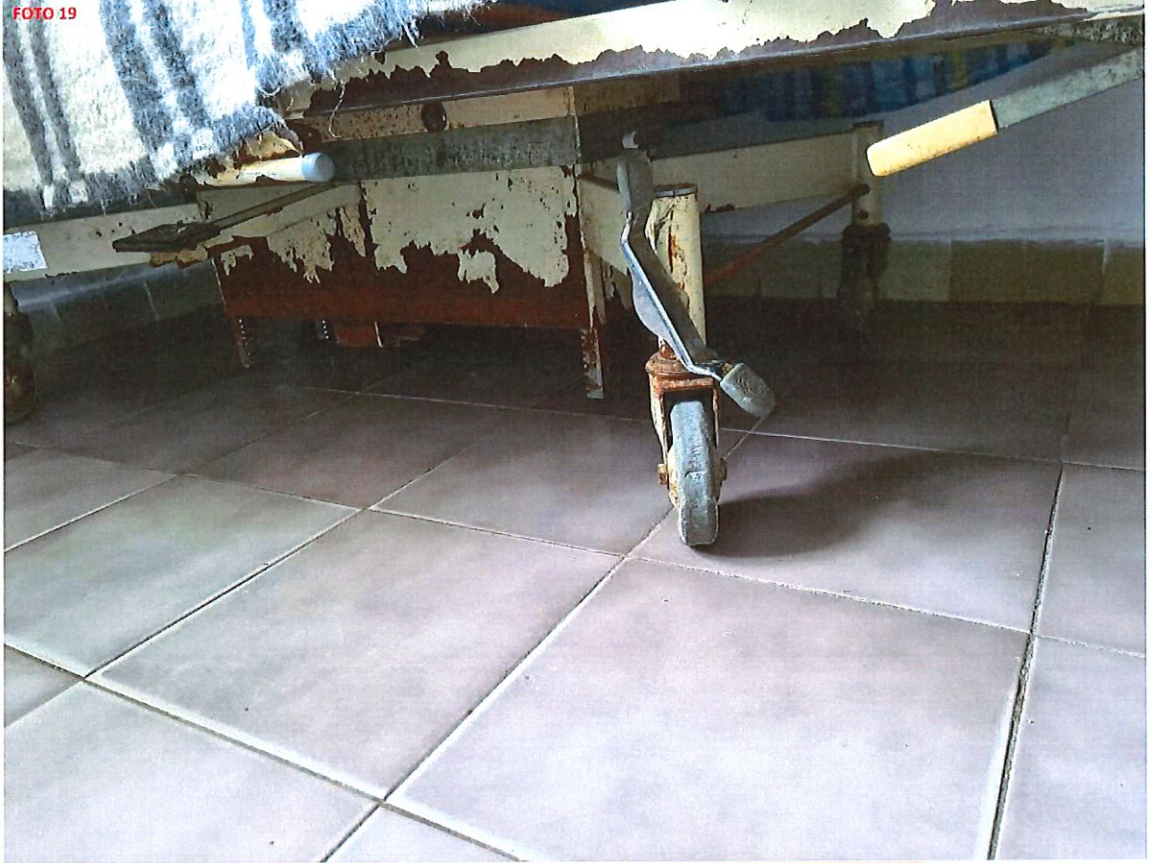
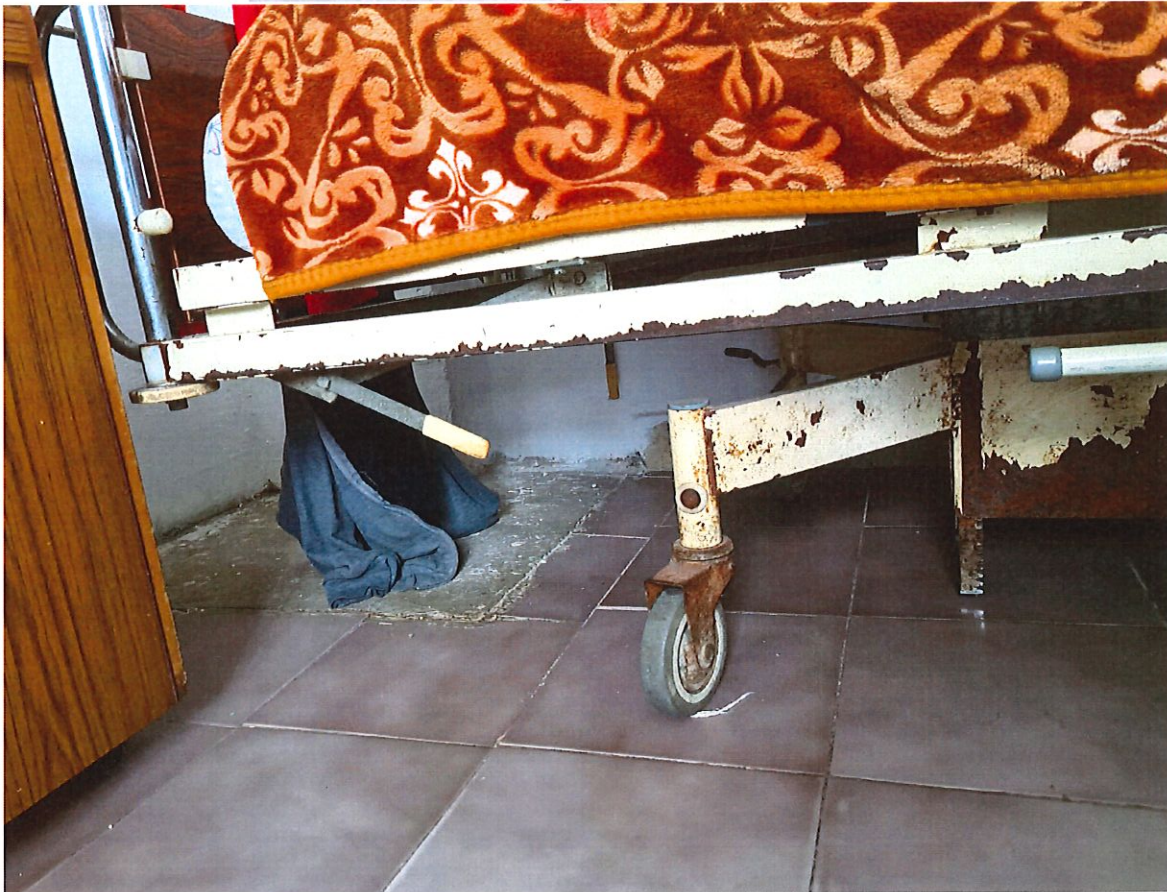
FOTO 19

O parte din paturile beneficiarilor prezentau urme mari de uzura și rugina (vezi foto 19).

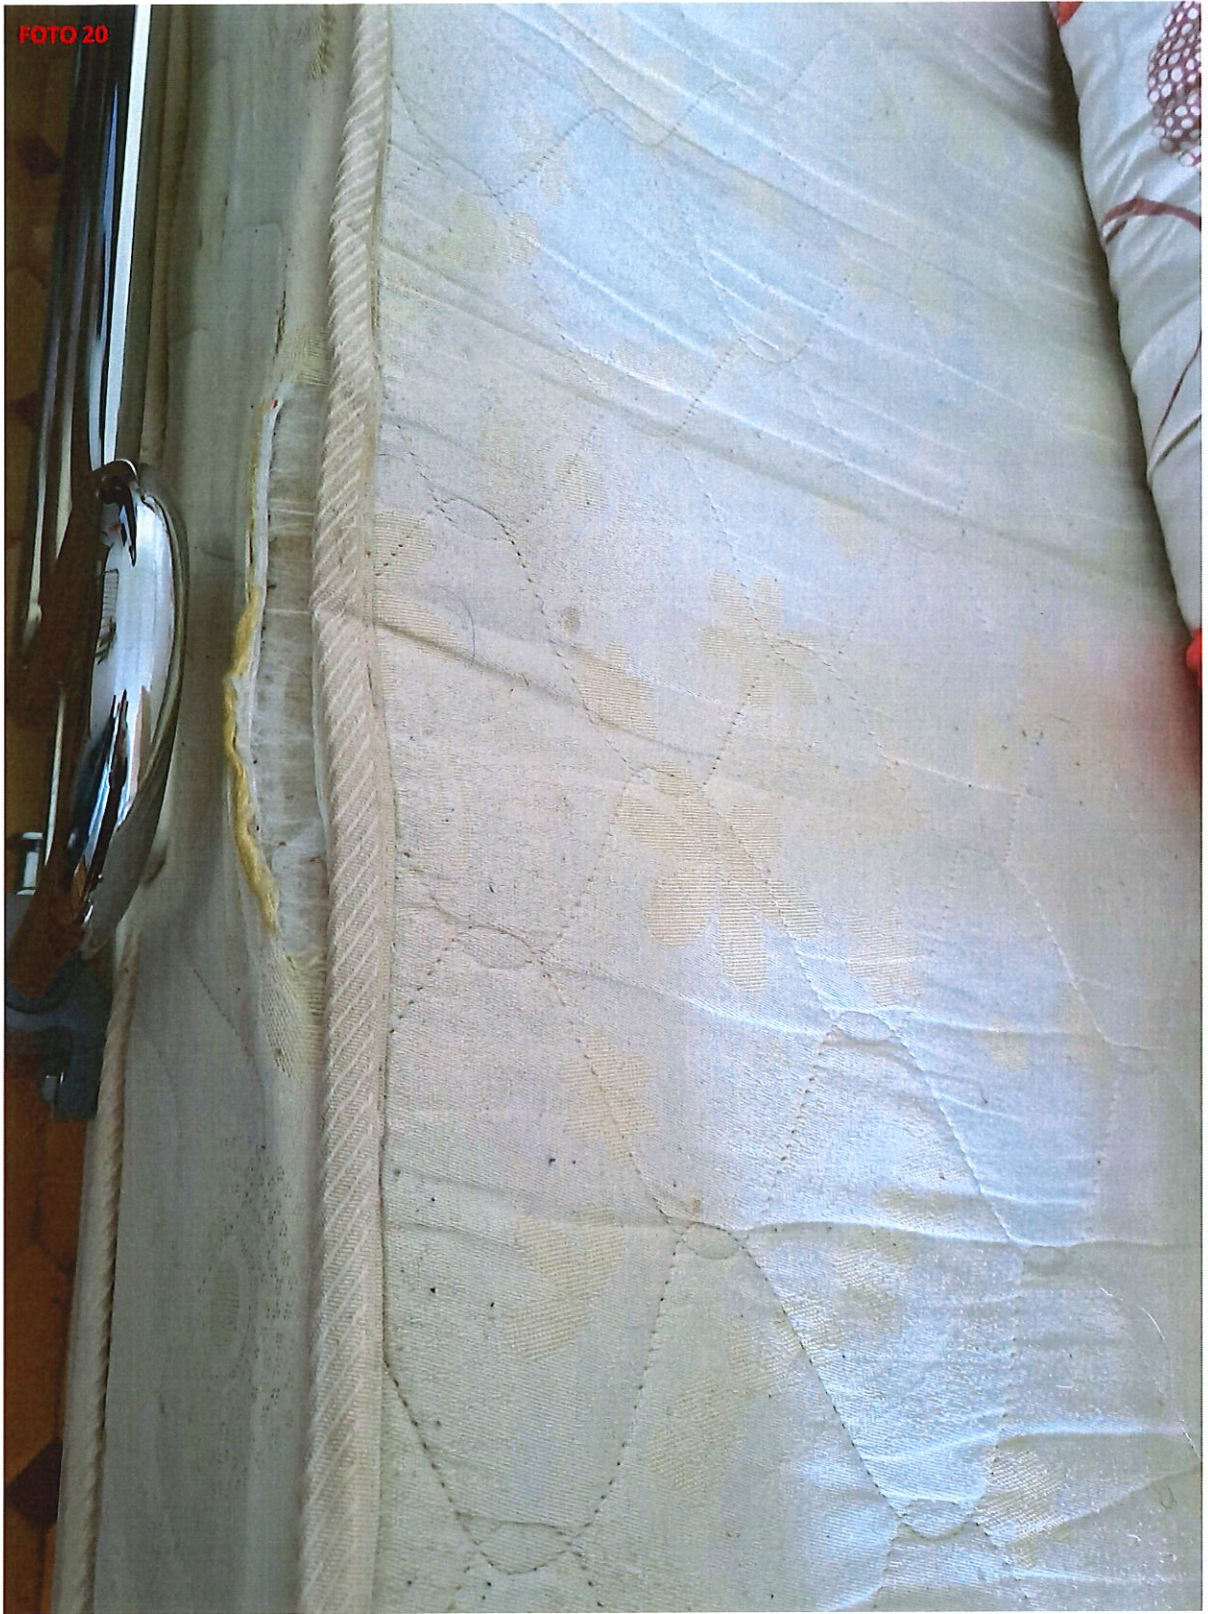
FOTO 20

Pernele și saltelele, care nu aveau husă de protecție, erau vechi, murdare, uzate și rupte, lenjeriile de pat erau uzate și erau schimbate o dată pe săptămână, atunci când beneficiarilor le era efectuată baia generală. (vezi foto 20).

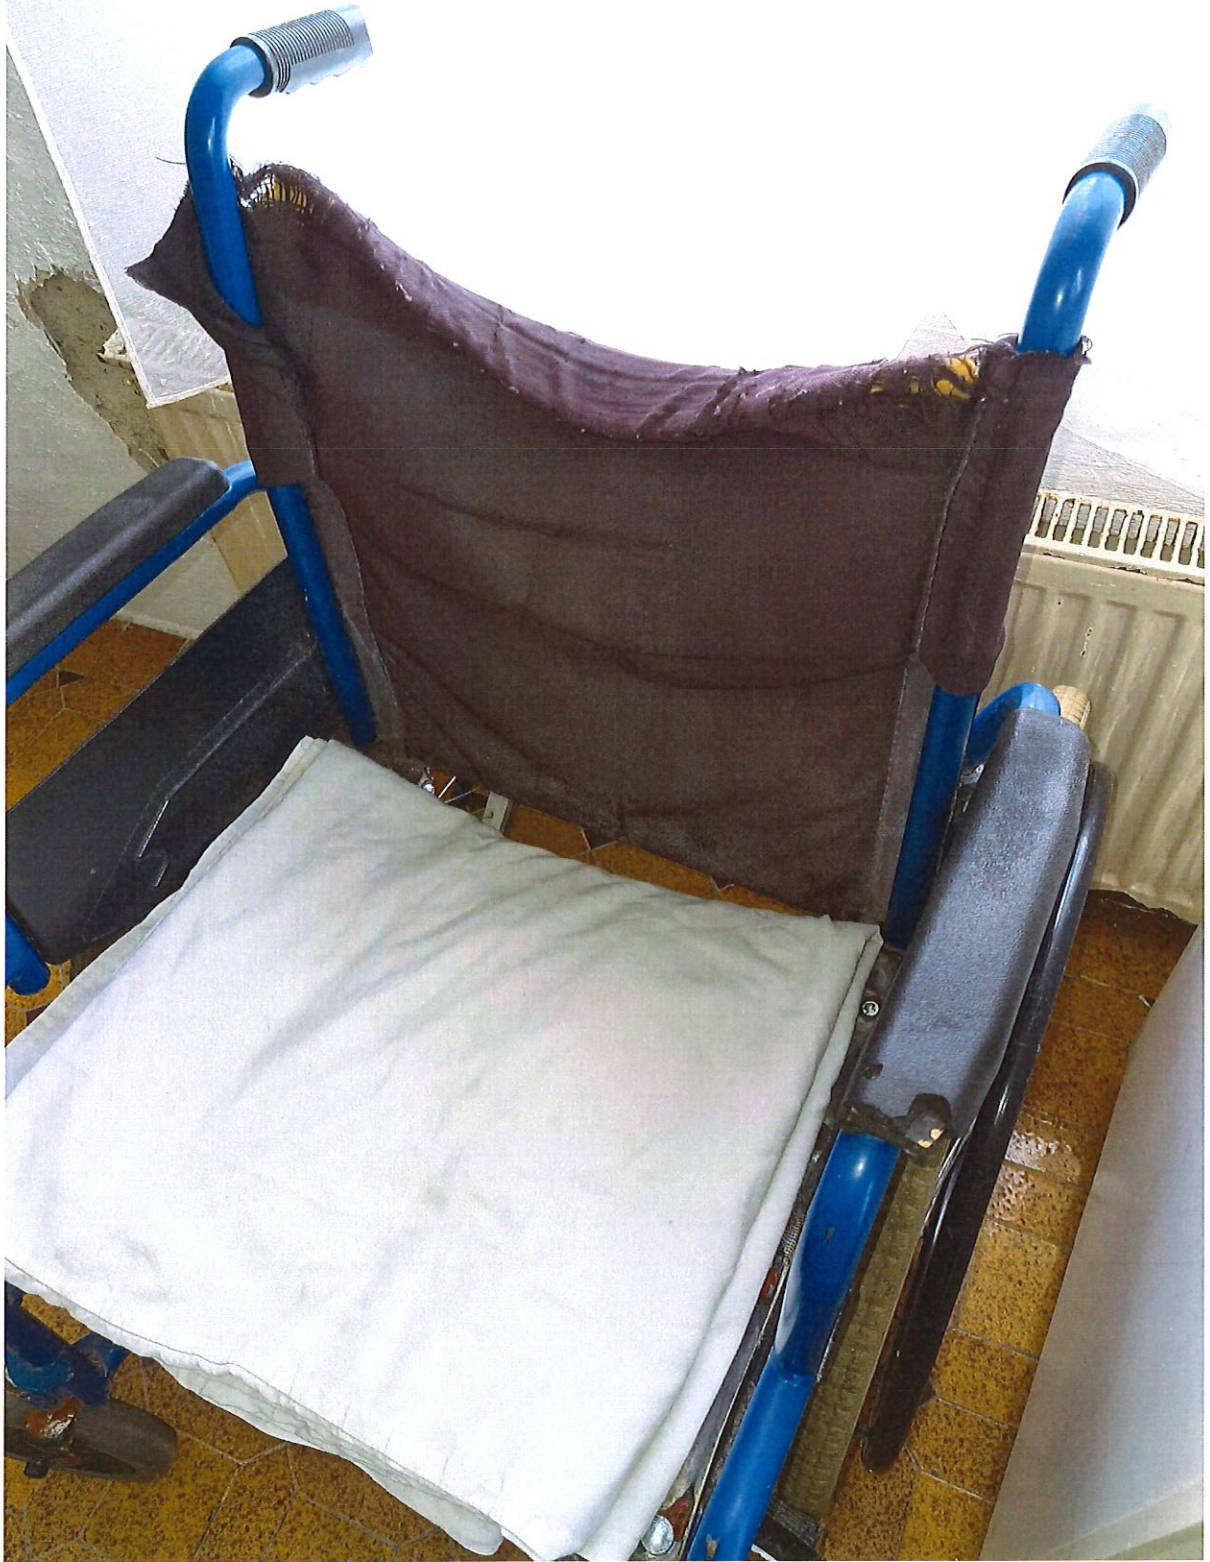
FOTO 21

Scaunele rulante pe care beneficiarii le folosesc sunt murdare și uzate iar numărul lor este insuficient (din declarațiile kinetoterapeutului), pentru a putea oferi posibilitatea tuturor beneficiarilor de a ieși în curtea centrului. (vezi foto 21).

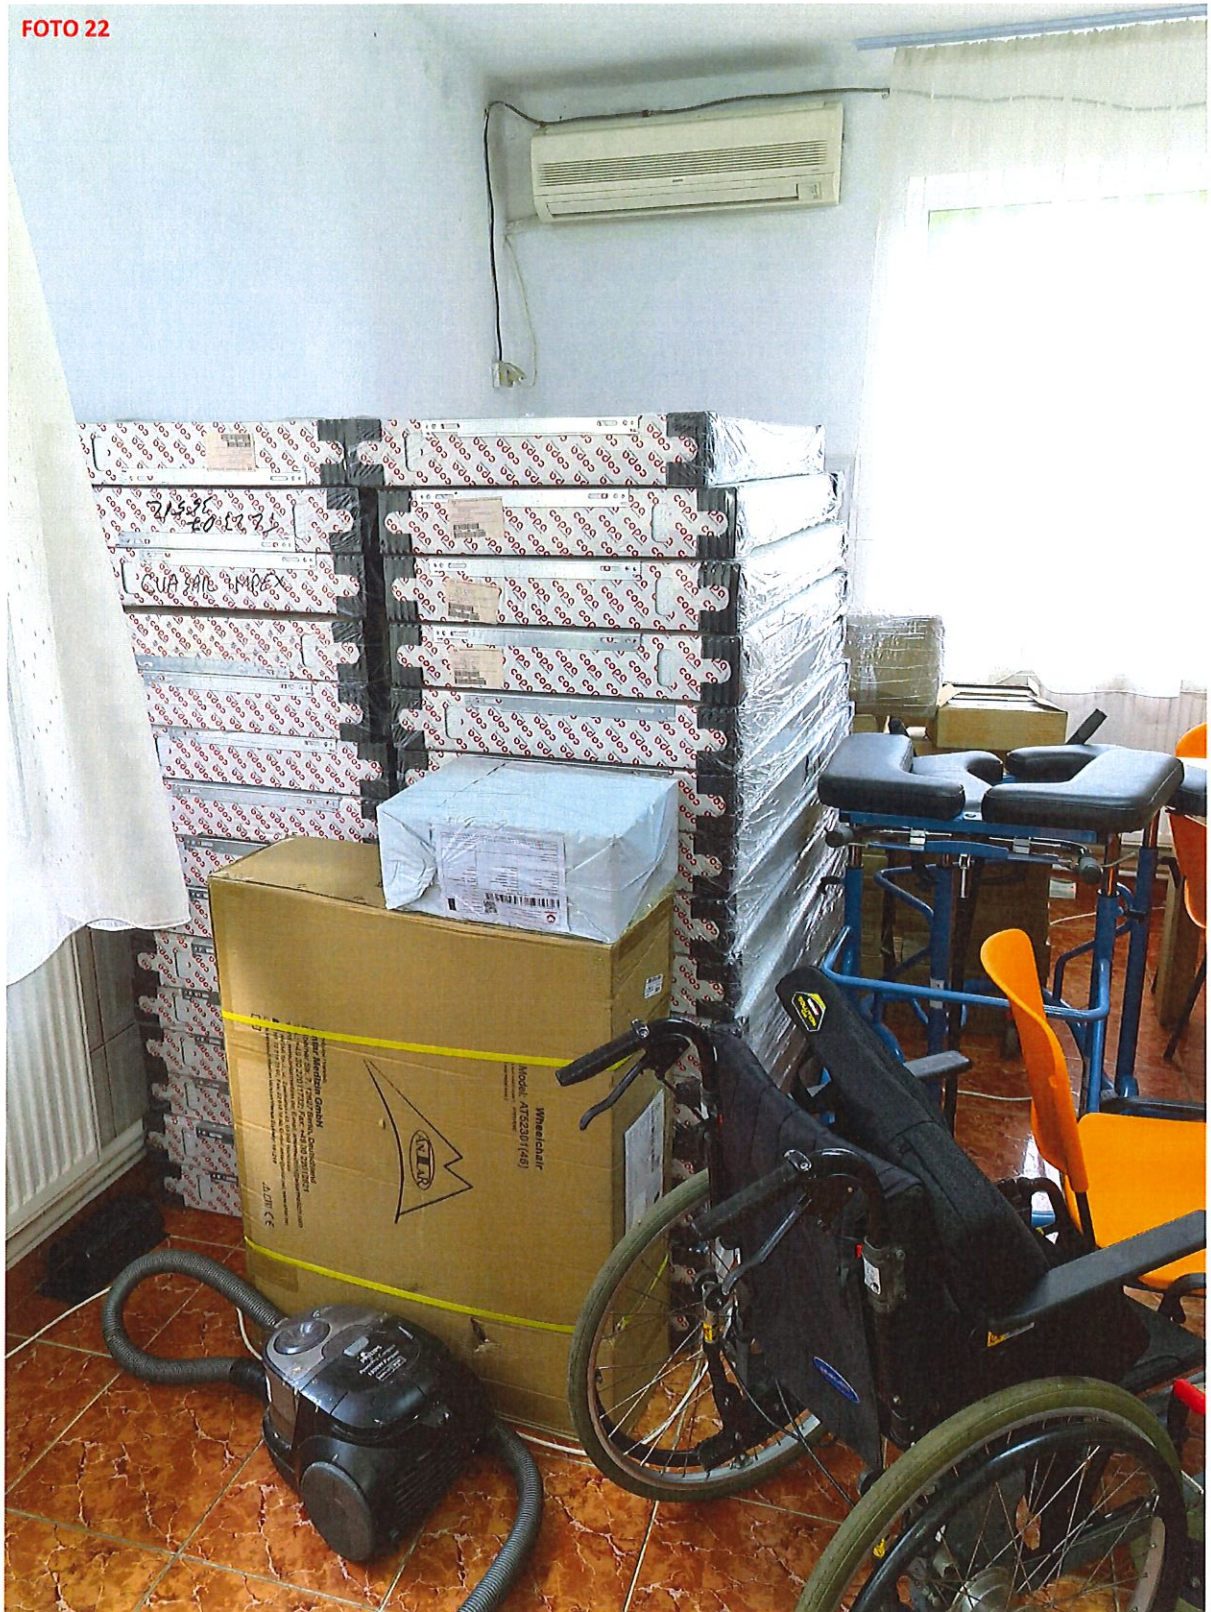
FOTO 22

Echipa de vizitare a constatat existența unor scaune rulante noi (4 buc) (vezi foto 22), precum și a doua premergătoare, depozitate în sala de mese. Din declarațiile șefei de centru, acestea erau obținute în urma unor donații, însă nu erau date în folosință beneficiarilor.

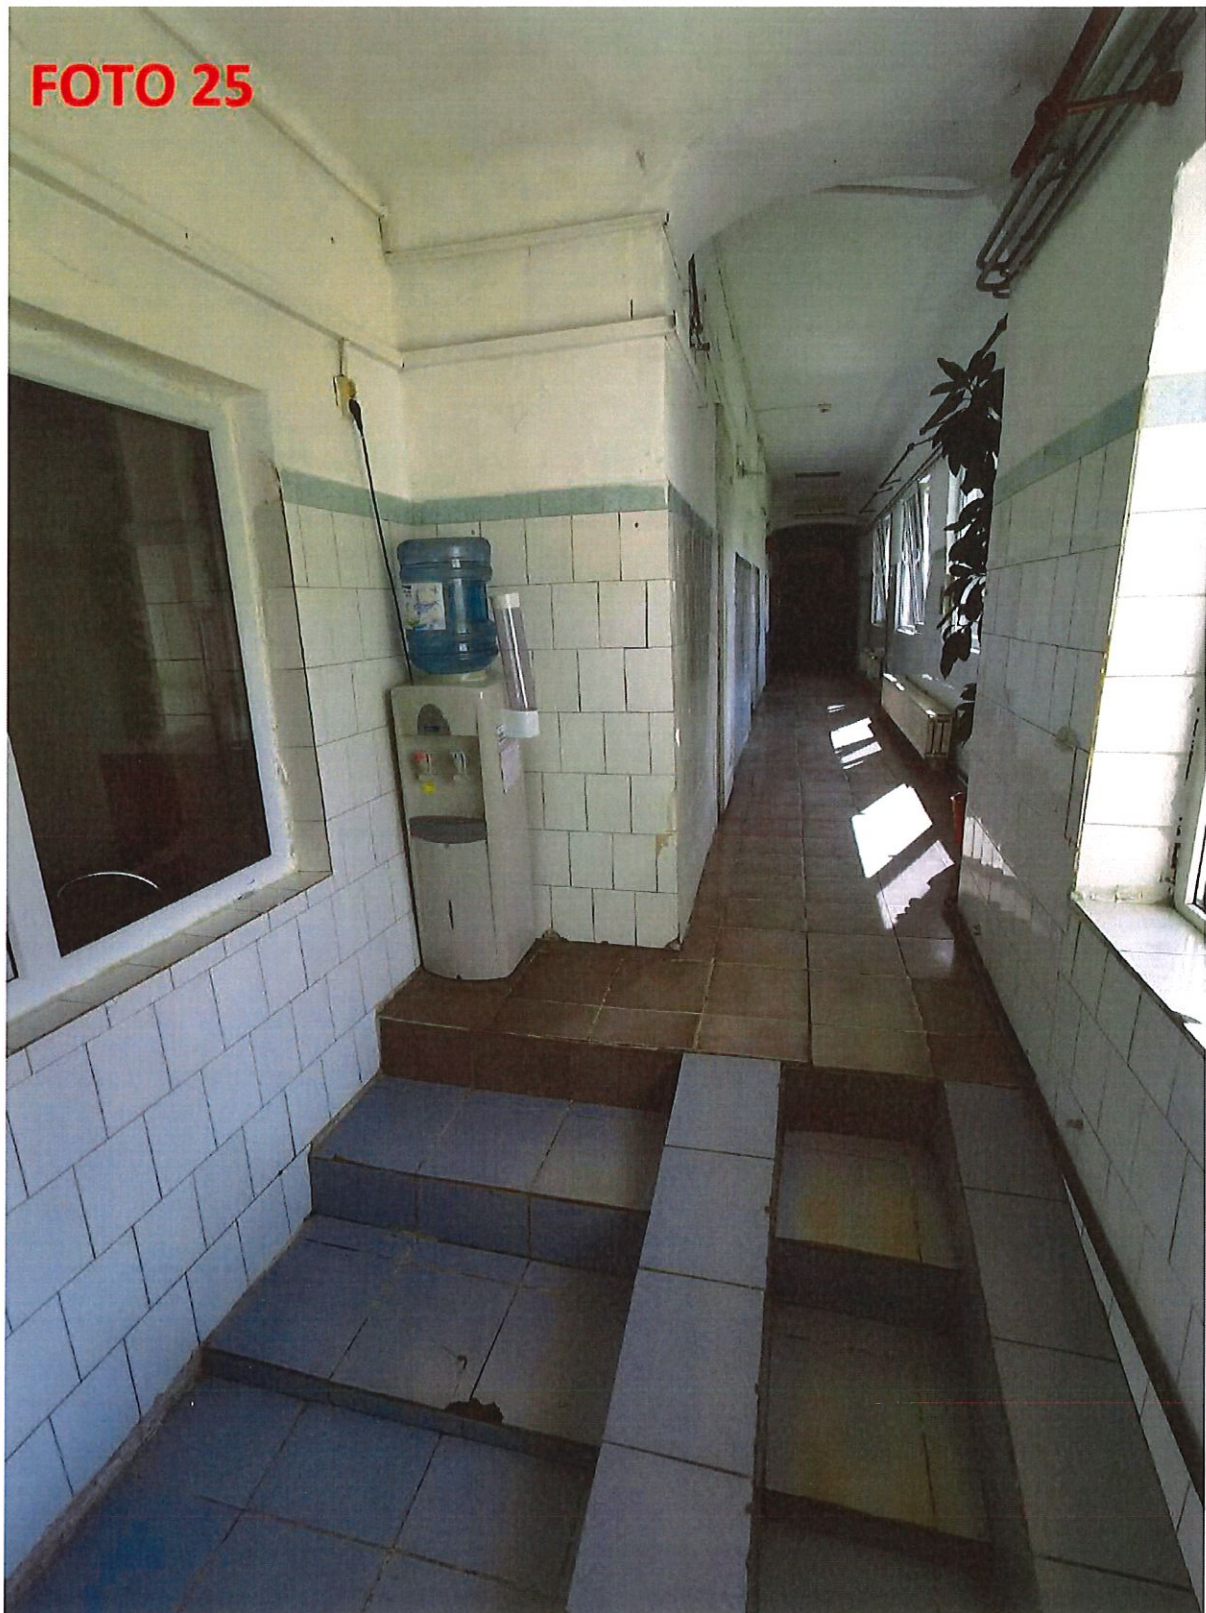
FOTO 25

În ceea ce privește accesibilitatea spațiului de locuit, echipa de vizitare a constatat faptul că deplasarea autonomă a beneficiarilor în interiorul clădirii era îngreunată de modul în care este proiectată rampa, astfel aceasta neputând fi folosită atât la urcare, cât și la coborâre, fara sprijinul altei persoane. (vezi foto 25).

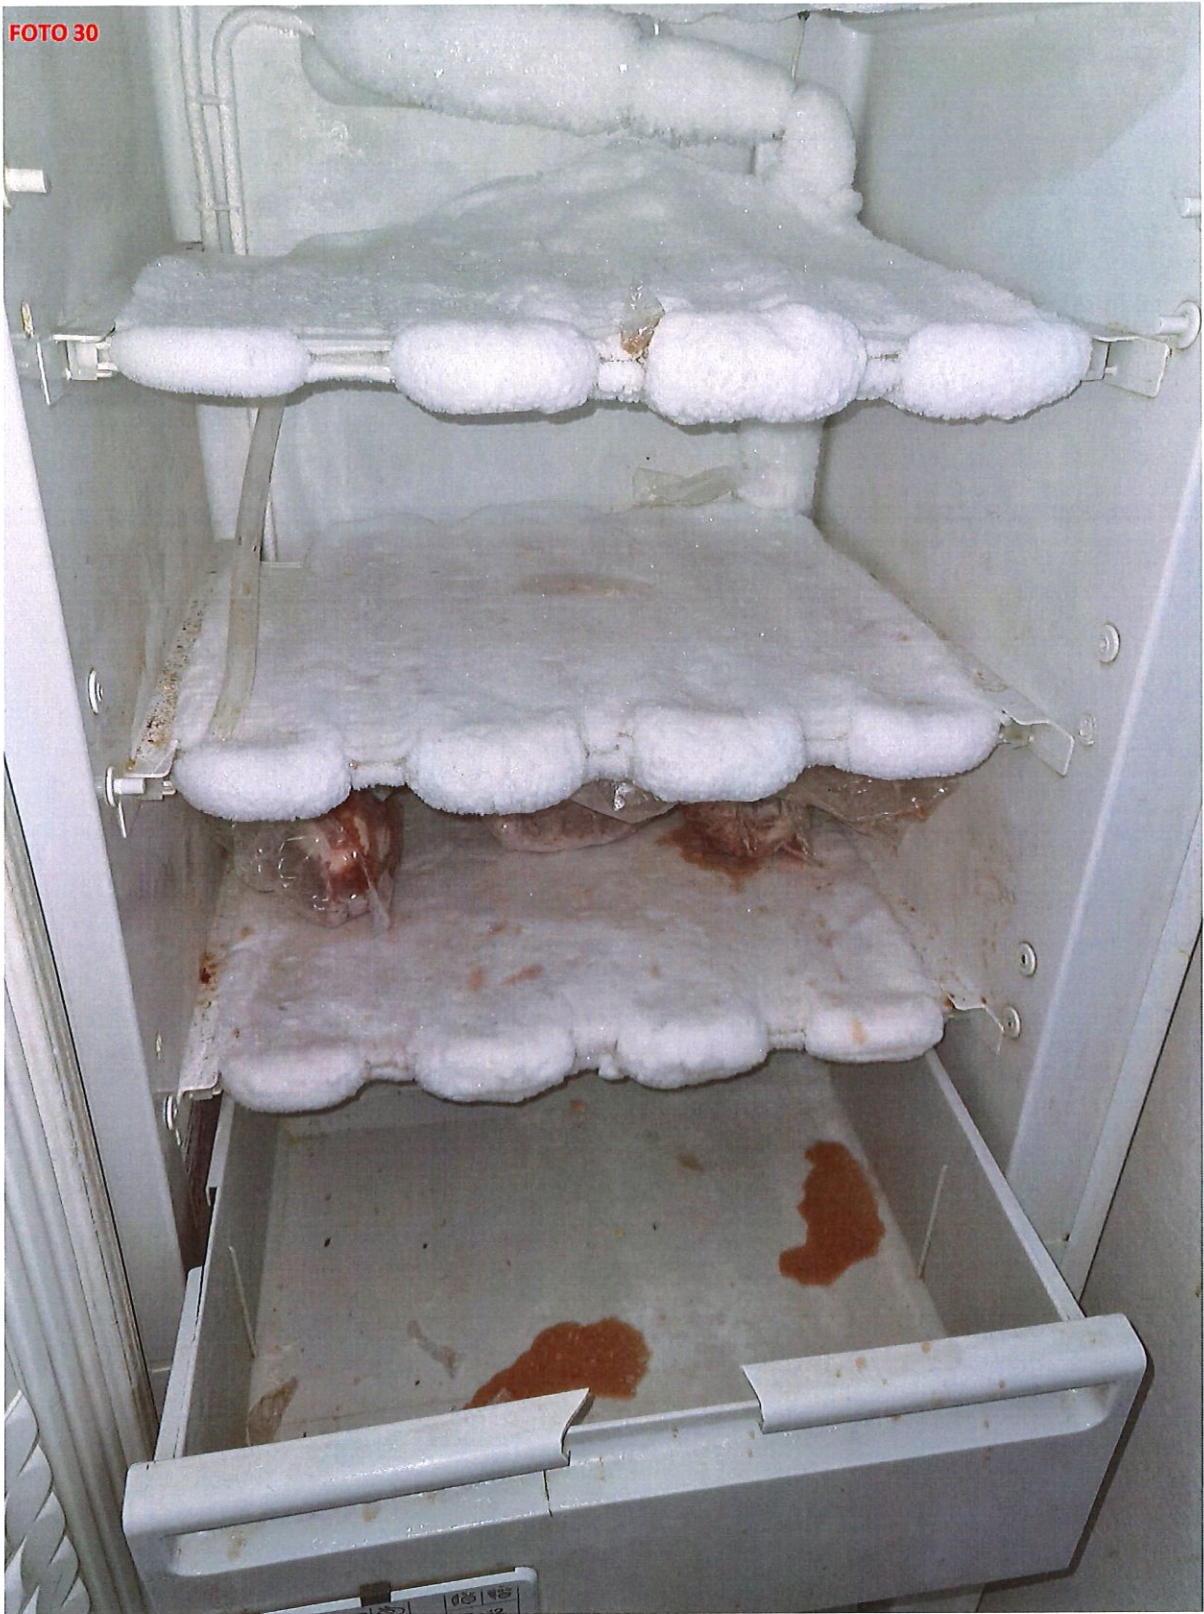
FOTO 30

În magazia de alimente, aflată deasupra beciului, erau depozitate produse alimentare, iar în lăzi frigorifice produse alimentare congelate. Lăzile frigorifice prezentau urme de murdarie și depuneri de gheață în exces. S-a constatat existența mai multor produse alimentare expirate precum și existența unor băuturi alcoolice. Din spusele magazionerei, băuturile alcoolice erau primite din donații și erau oferite, ocazional, beneficiarilor, la solicitarea acestora (vezi foto 29, 30, 31).
